改善箇所説明図

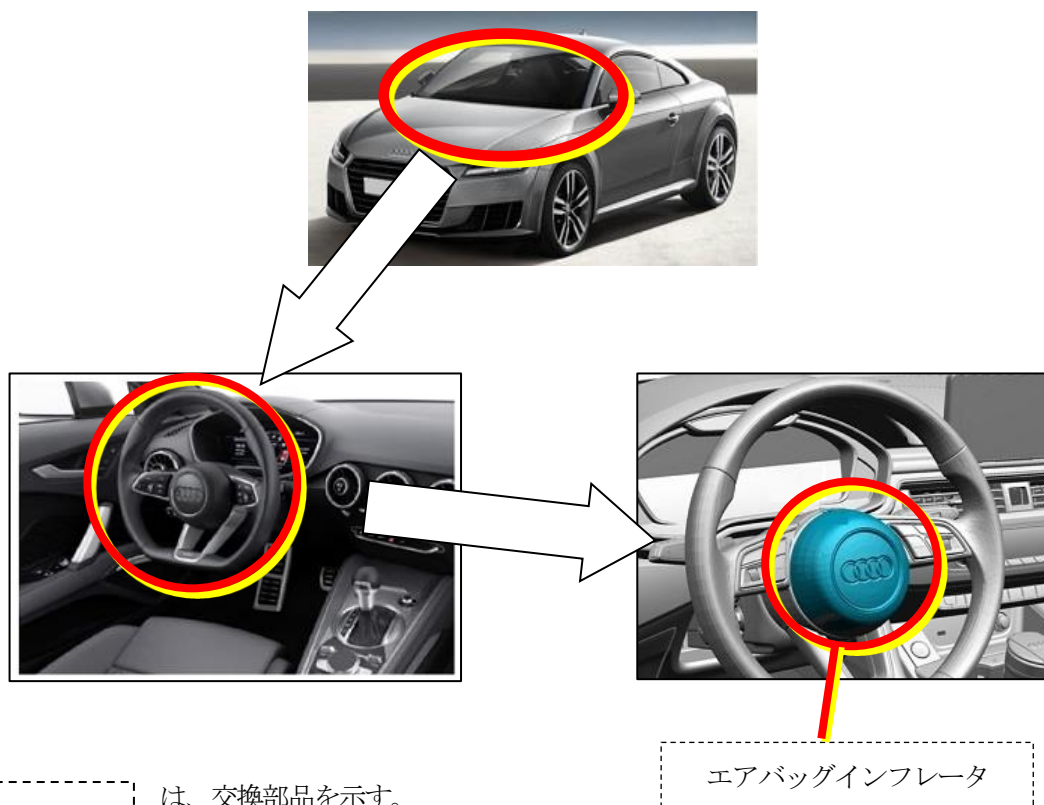
基準不適合発生箇所

運転席用のエアバッグのインフレーター（膨張装置）において、ガス発生剤の吸湿防止が不適切であった場合、高い湿度の環境下で大きな温度変化を繰り返すと、ガス発生剤が劣化することがある。そのため、エアバッグ展開時にインフレーター容器が破損するおそれがある。

運転席用エアバッグインフレーターを対策品と交換する。

識別：車両識別プレートの下側に、青色で直径5mm程度のマークを塗布する。
