改善箇所説明図

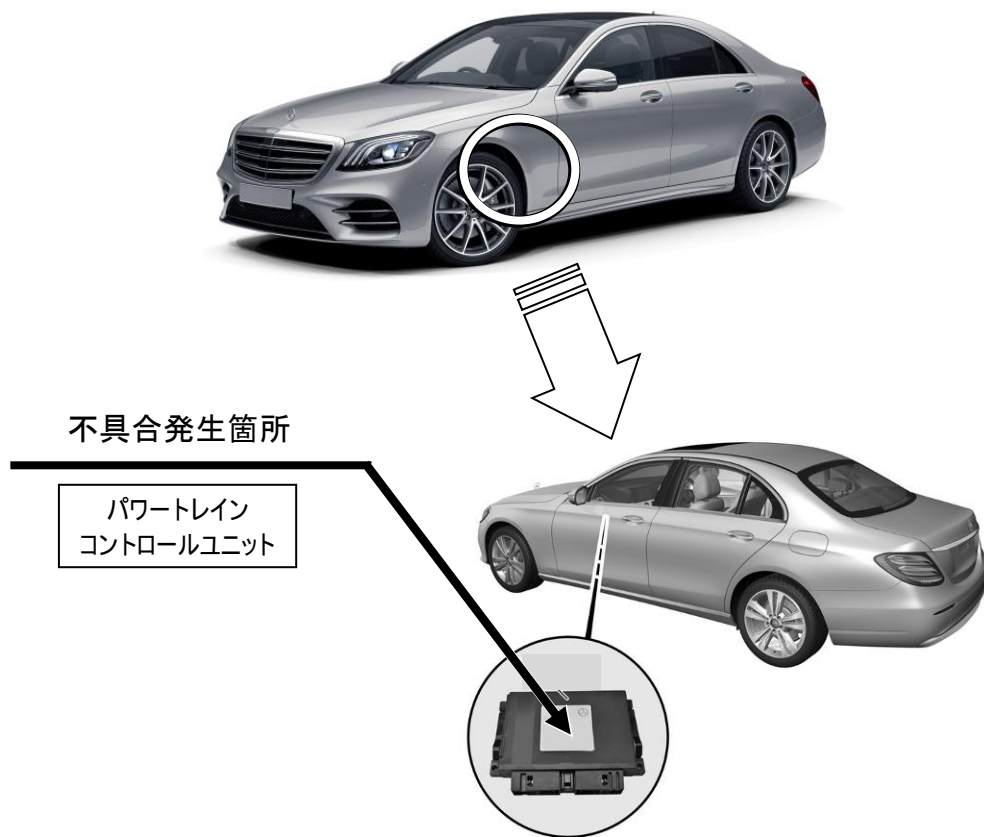
注: は制御プログラムを対策プログラムに書き換える部品を示す

コントロールユニット間の通信プロトコル変換を行うパワートレインコントロールユニットにおいて、制御プログラムが不適切なため、走行中にシステムが再起動することがある。そのため、コントロールユニット間の通信が途絶え、最悪の場合、走行中にエンジンストールが発生するおそれがある。

全車両、パワートレインコントロールユニットの制御プログラムを対策プログラムに書き換える。

識別 : 車台番号の付近に黄色ペイントを塗布する
