改善箇所説明図

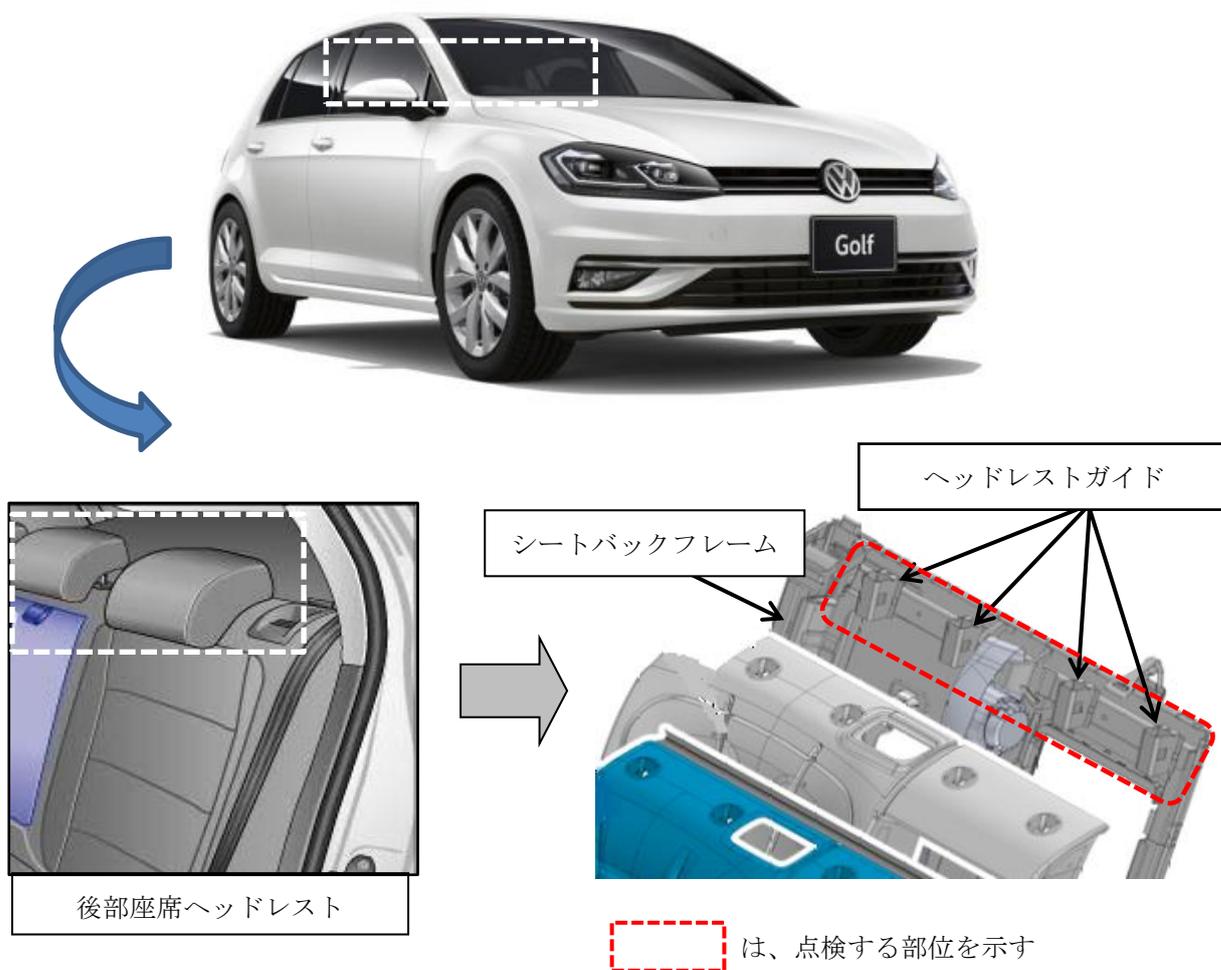
後部座席のヘッドレストにおいて、ヘッドレストガイドとシートバックフレーム間の溶接が不適切なため、取付け強度が不足しているものがある。そのため、衝撃により溶接部が破断し、ヘッドレストが外れて乗車人員の頭部の過度の後傾を有効に抑止できないおそれがある。

全車両、ヘッドレストガイドとシートバックフレーム間の溶接部を点検し不適切なものは良品のシートバックフレームに交換する。
