## 改善箇所説明図

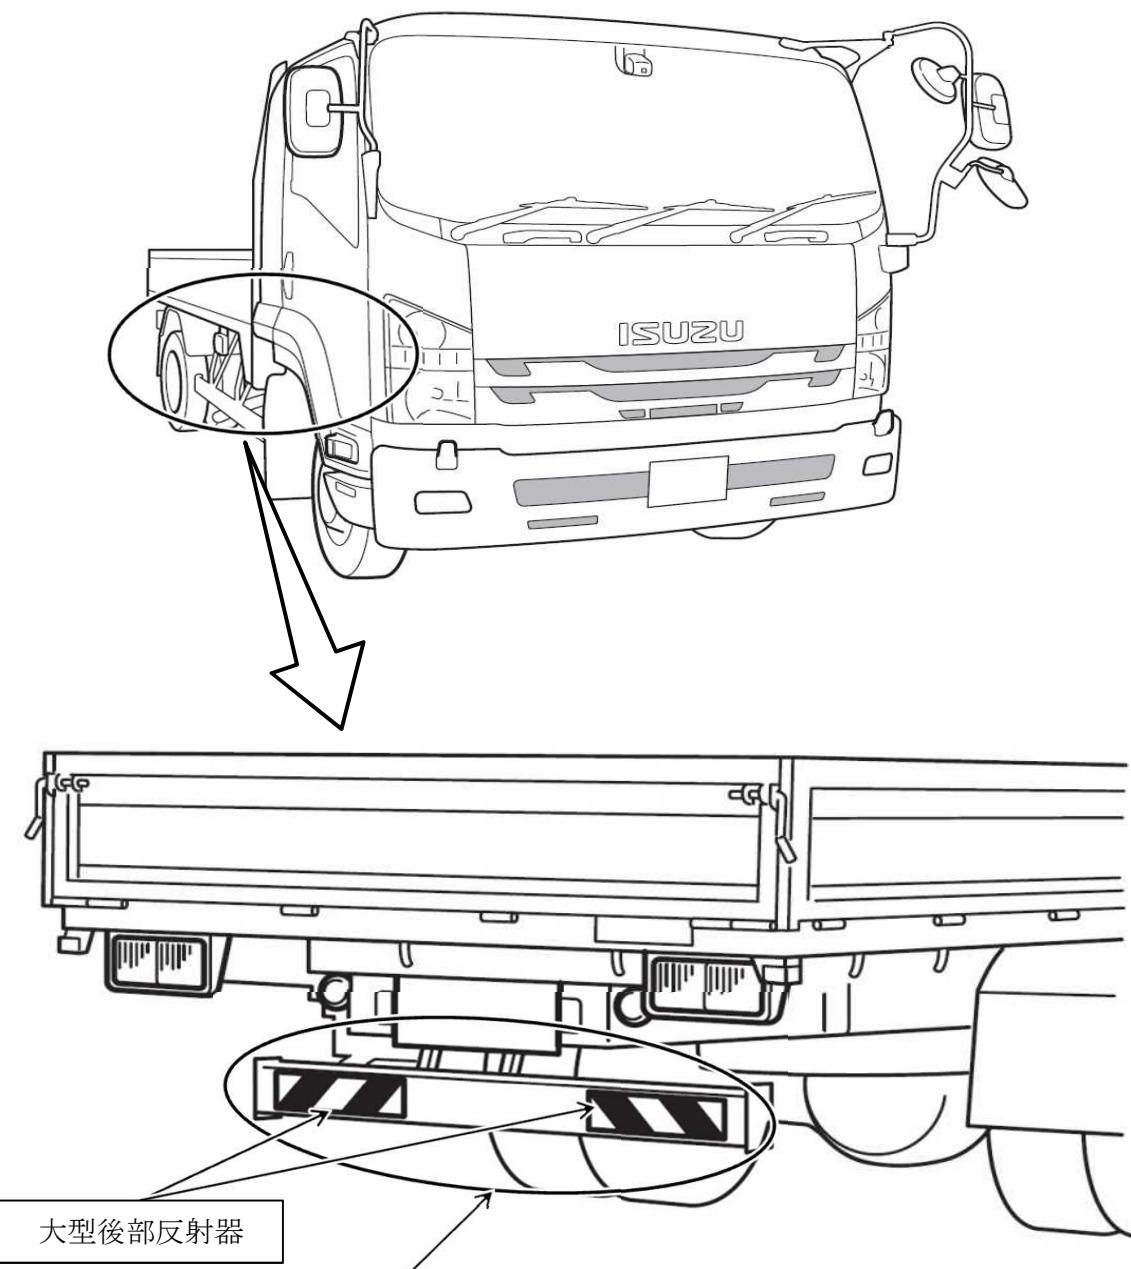
基準不適合発生箇所

中型トラックにおいて、大型後部反射器の取り付け位置が不適切なものがあり、当該反射器の幾何学的視認性が道路運送車両法の保安基準に適合しないおそれがある。

全車両、大型後部反射器の取り付け位置を変更する。

識別：リヤバンパーブラケットに、識別ペイント（黄色）を塗布する。
