## 改善箇所説明図

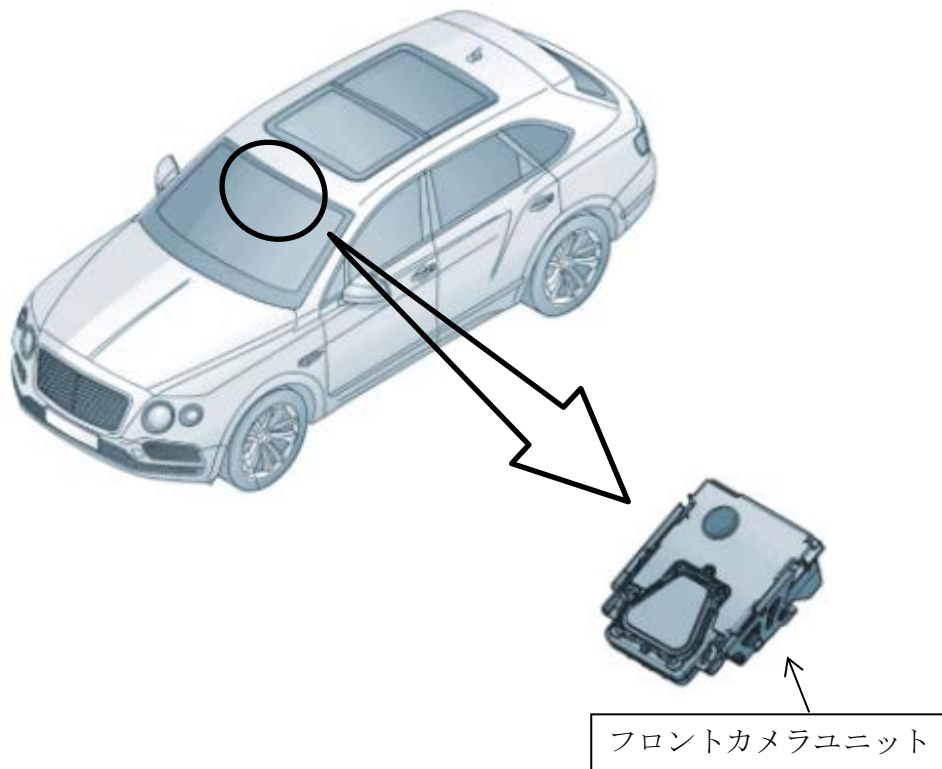
注意:  は設定変更部を示す。

ドライバーアシストシステムの前面を撮影するフロントカメラユニットのヒーター温度設定が不適切なため、熱の影響により撮影が出来なくなることがある。そのため、ドライバーアシスト機能が作動しないおそれがある。

全車両、フロントカメラユニットのヒーター温度設定を変更する。

改善後は、ボンネット内のバッテリープラス電源のターミナルカバーに緑色のペイントを行い識別とする。
