## 改善箇所説明図

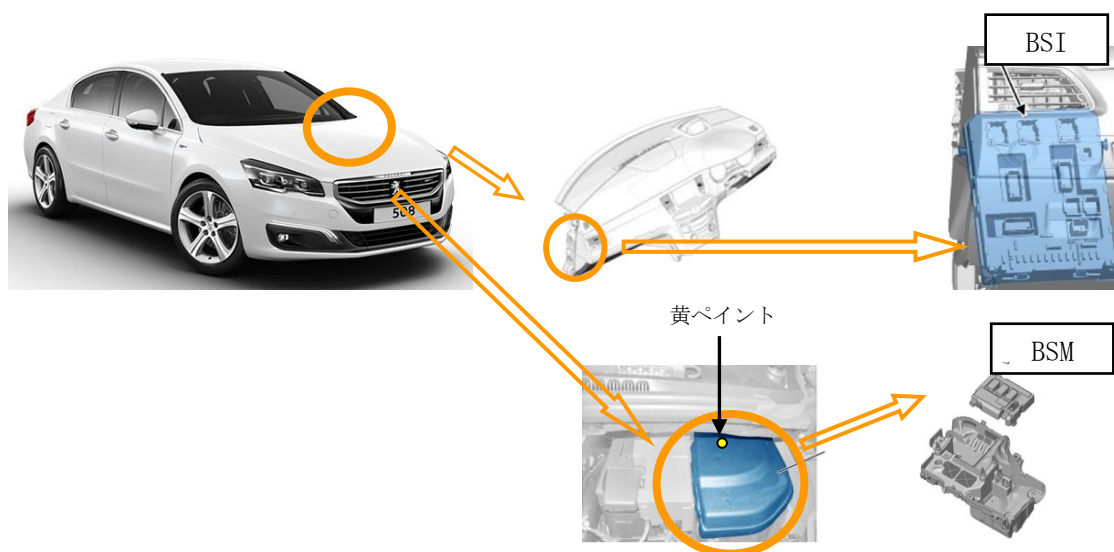
注：  は更新するソフトウェア搭載箇所を示す

ボディ電装品制御ユニット（BSI）とエンジンリレーユニット（BSM）において、CPU負荷に対する保護制御が不十分なため、電気負荷が大きくなった場合に瞬間的にリセットすることがある。そのため、両ユニットのCPUが同時に一時的機能停止になると、最悪の場合、エンジンが停止するおそれがある。

全車両、ボディ電装品制御ユニット（BSI）およびエンジンリレーユニット（BSM）のレファレンスを確認し、最新のプログラムに書き換える。なお、BSMの特定レファレンスのものは、対策品に交換する。

エンジンリレーユニットのプロテクトカバー上部に黄ペイントを塗る。
