改善箇所説明図

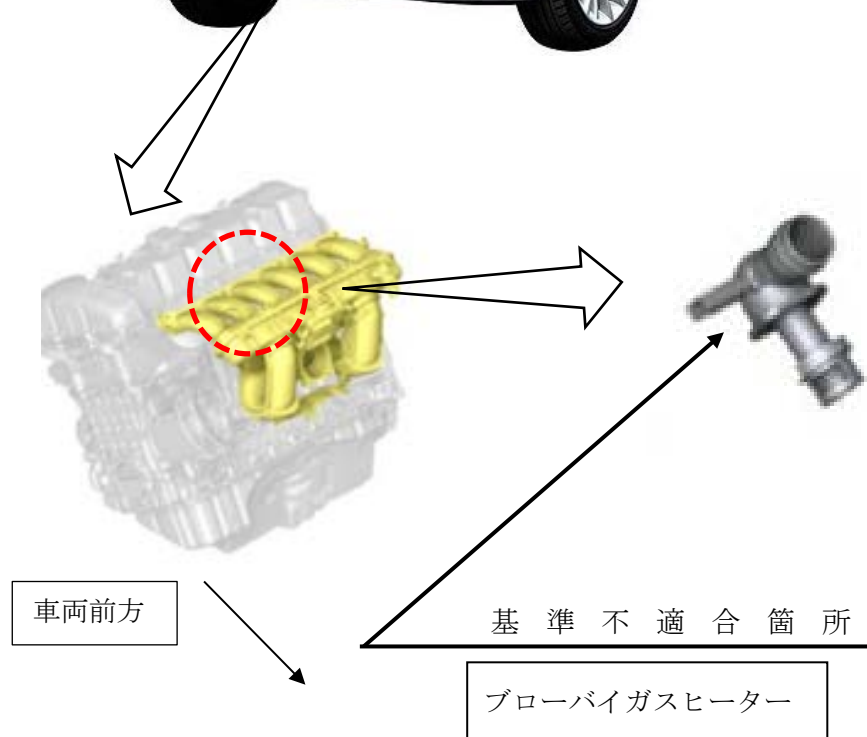
エンジンのブローバイガス還元装置において、ブローバイガスヒーターの成形加工が不適切なため、外装樹脂にクラックが発生するものがある。そのため、クラックに水分が浸入すると、クラックが拡大し樹脂内部にある電熱線ヒーターの回路が短絡して警告灯が点灯し、そのまま使用を続けると、ヒーターが異常発熱して外装が溶け、最悪の場合、火災に至るおそれがある。

全車両、当該ブローバイガスヒーターを対策品に交換する。

識別：左フロントドアアヒンジ取り付けボルト（下側）の頭に白ペンを塗布する。
