改善箇所説明図②

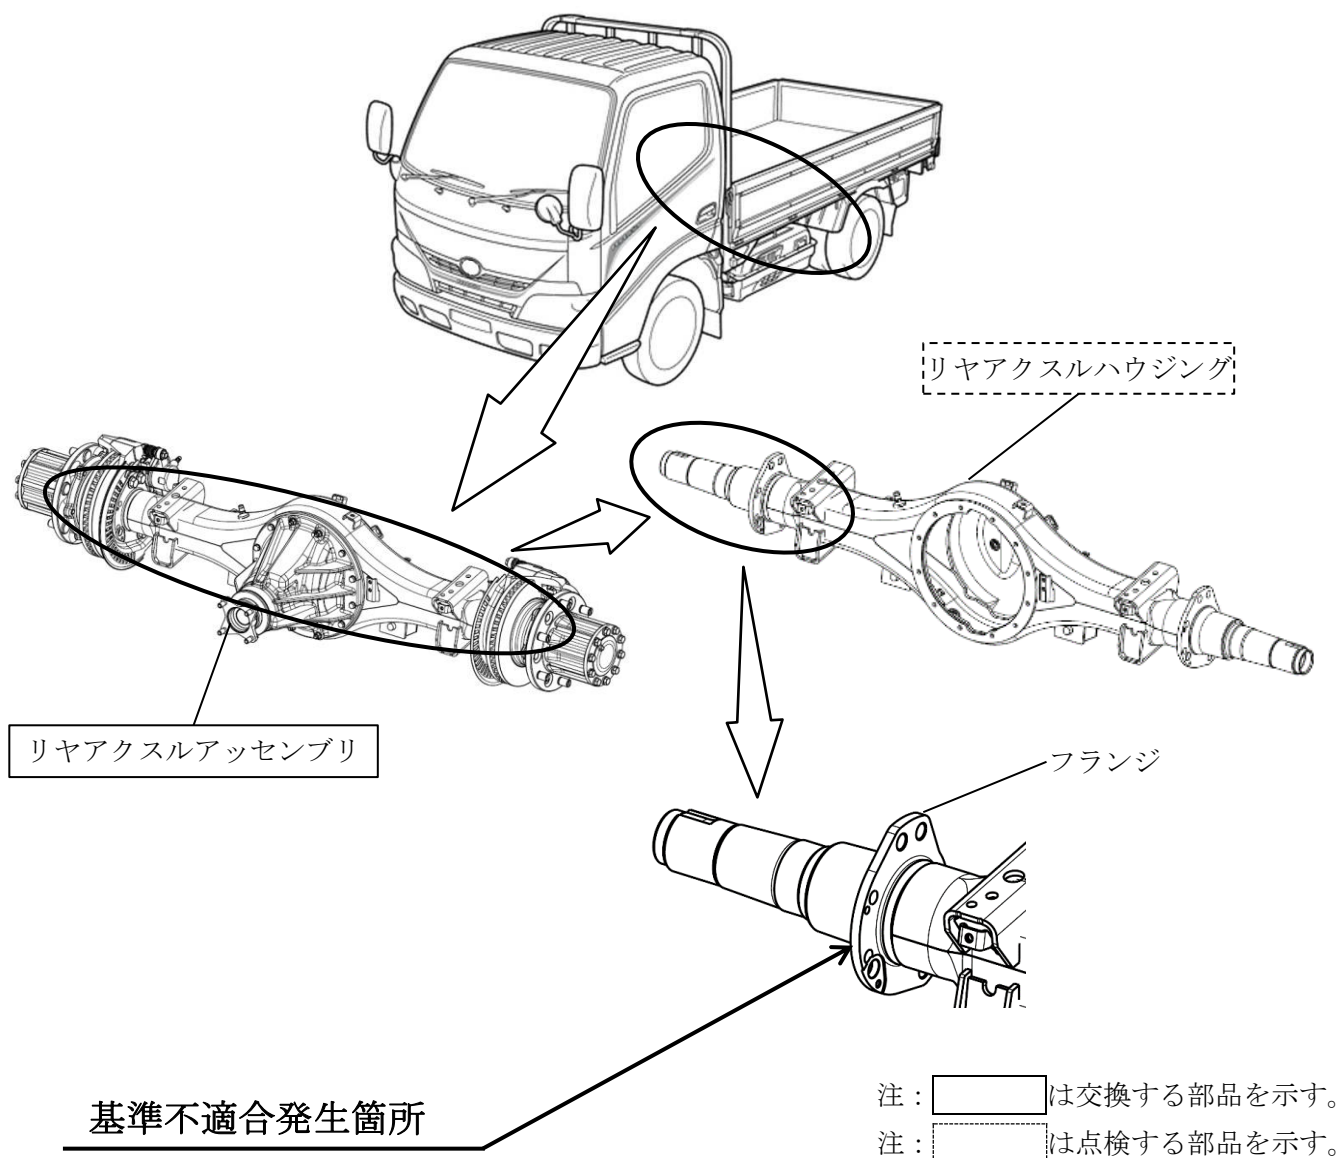
小型トラックのリヤアクセルハウジングにおいて、溶接工程での作業が不適切なため、ハウジング端部のフランジが傾いた状態で溶接されているものがある。そのため、回転中心がずれることで、リヤアクセルシャフトやベアリングが損傷し、走行できなくなるおそれがある。

全車両、リヤアクセルハウジングを点検し、フランジ部に異常がある場合はリヤアクセルアセンブリを良品に交換する。

識別：改善済車両には車台番号打刻位置の上側に黄色ペイントを塗布する。
