改善箇所説明図

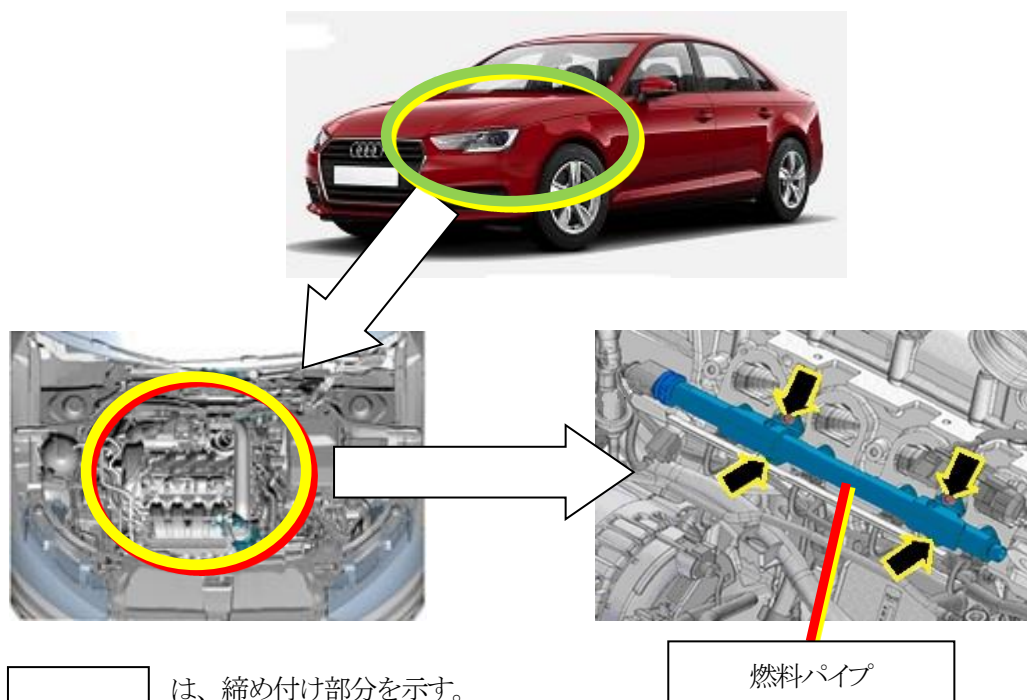
基準不適合発生箇所

原動機に装着されている燃料パイプの取付けボルトにおいて、取付作業が不適切なため、締め付けトルクが不足しているものがある。そのため、走行振動等により当該ボルトが緩み、最悪の場合、燃料が漏れるおそれがある。

全車両、燃料パイプ取付けボルトを規定トルクで締め付ける。

識別：車両識別プレートの下側に、白色で直径5mm程度のマークを塗布する。
