改善箇所説明図

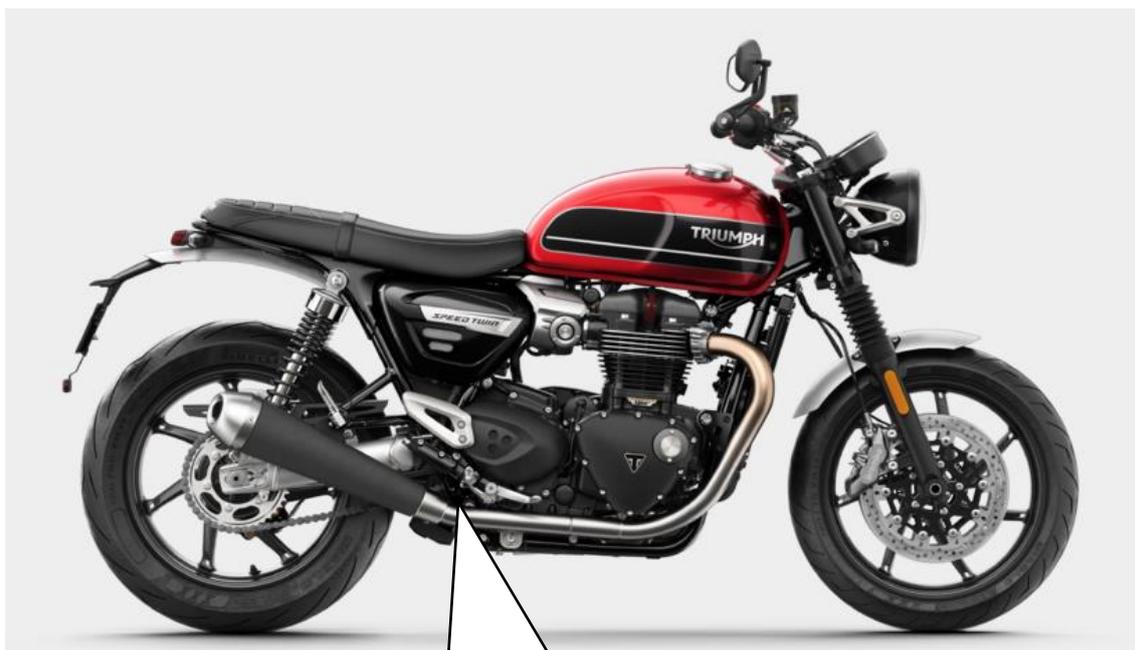
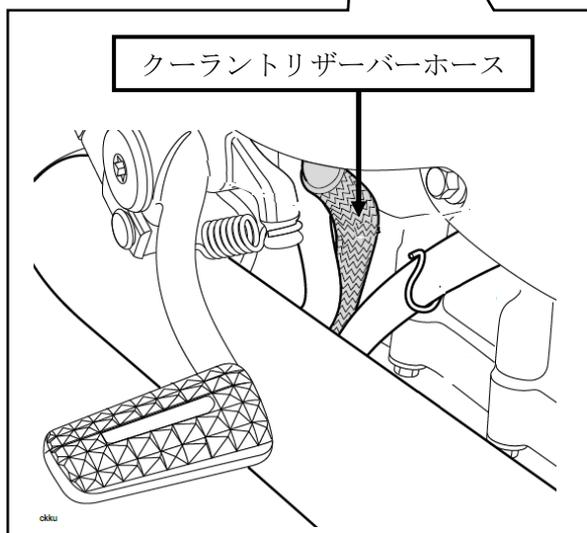
クーラントリザーバーホース

基準不適合発生箇所

クーラントリザーバーホースの組み付けが不適切なため、マフラーと接触しているものがある。そのため、当該ホースがマフラーの熱により損傷し、冷却水が漏れ、最悪の場合、後輪タイヤに付着し、転倒するおそれがある。

改善の内容

全車両、クーラントリザーバーホースの組み付けの状態を点検し、不適切な場合は適切に組み付け直す。なお、当該ホースが損傷しているものは新品に交換する。

識別： 対策後は車台番号の末尾付近に白色のペイントマークを塗布する。
