## 改善箇所説明図

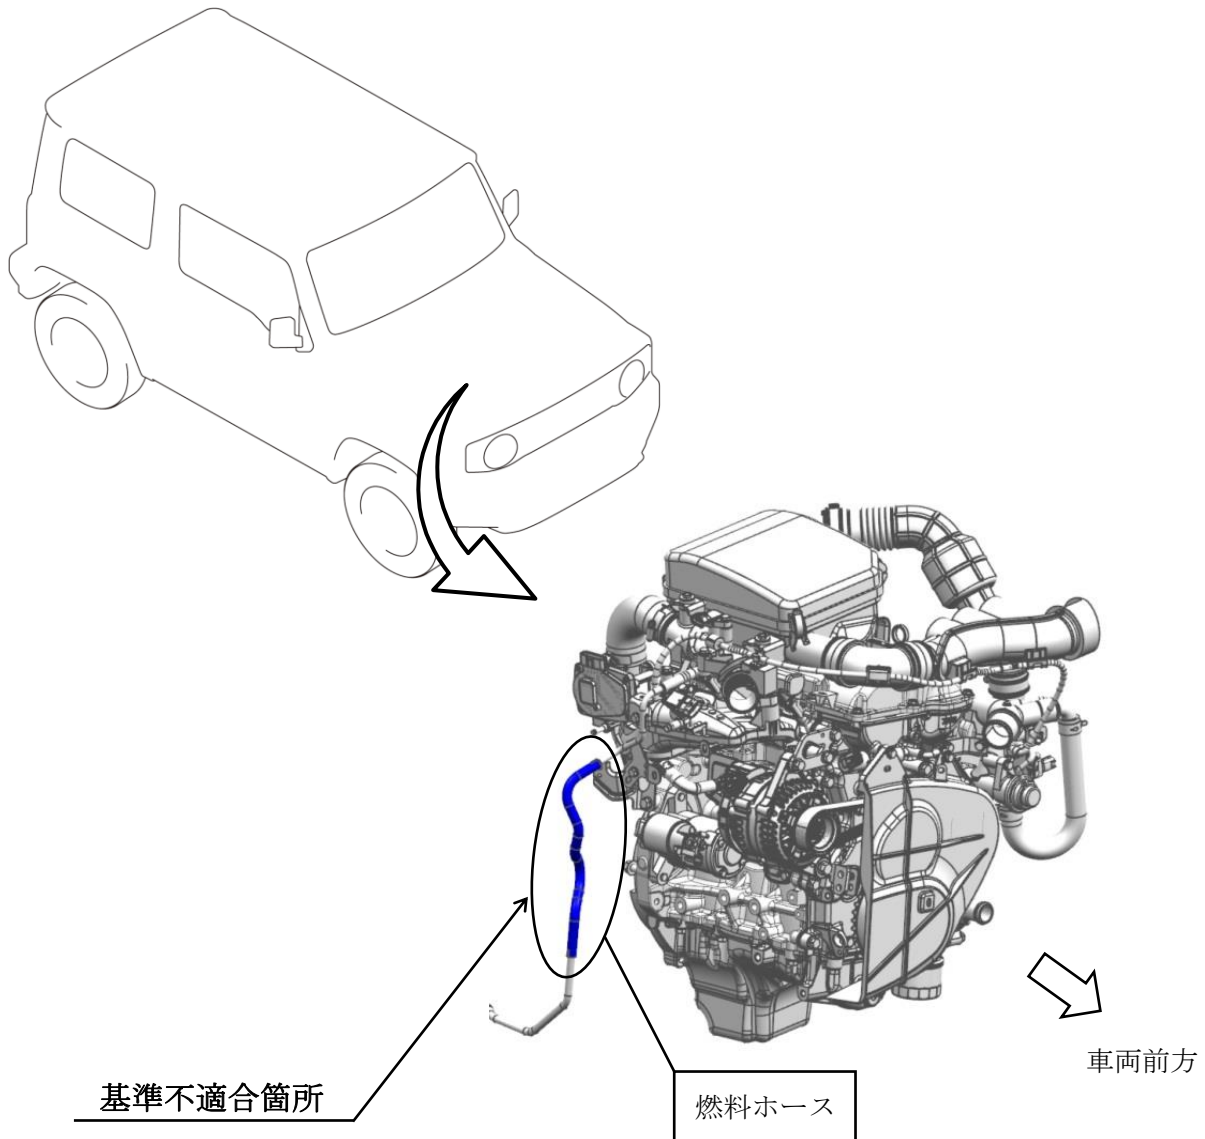
燃料ホースの成形管理が不適切なため、弾性が不足しているものがある。そのため、当該ホースがエンジンの熱や振動により変形してステアリングシャフトに接触し、最悪の場合、当該ホースが損傷して燃料が漏れるおそれがある。

改善の内容  
全車両、燃料ホースを良品と交換する。

識別：ID プレートに緑色のシールを貼付する。
