改善箇所説明図

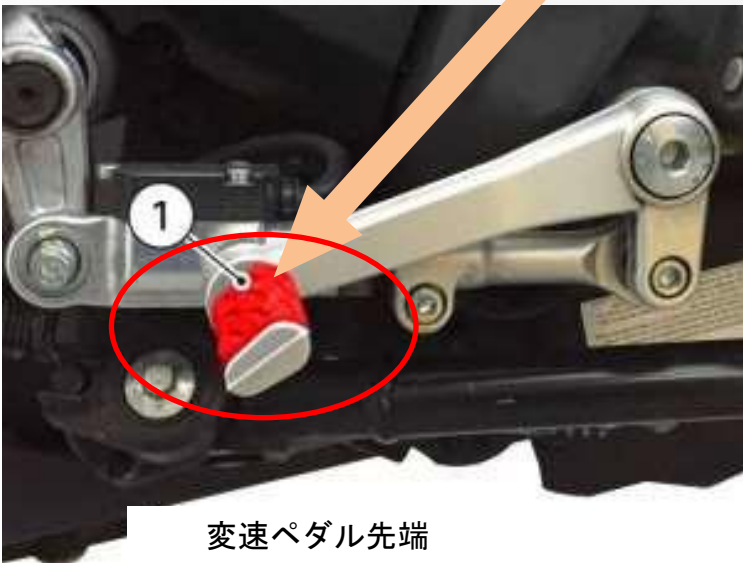
変速ペダル先端
(不具合部位)

変速ペダルの製造工程において、変速ペダル先端のカシメ処理が不適切なため、確実に固定されていないものがある。そのため、変速ペダル先端が脱落し、変速ができなくなるおそれがある。

全車両、変速ペダル先端のカシメの状態を確認し、カシメが不十分なものは変速ペダルを良品に交換する。
