改善箇所説明図

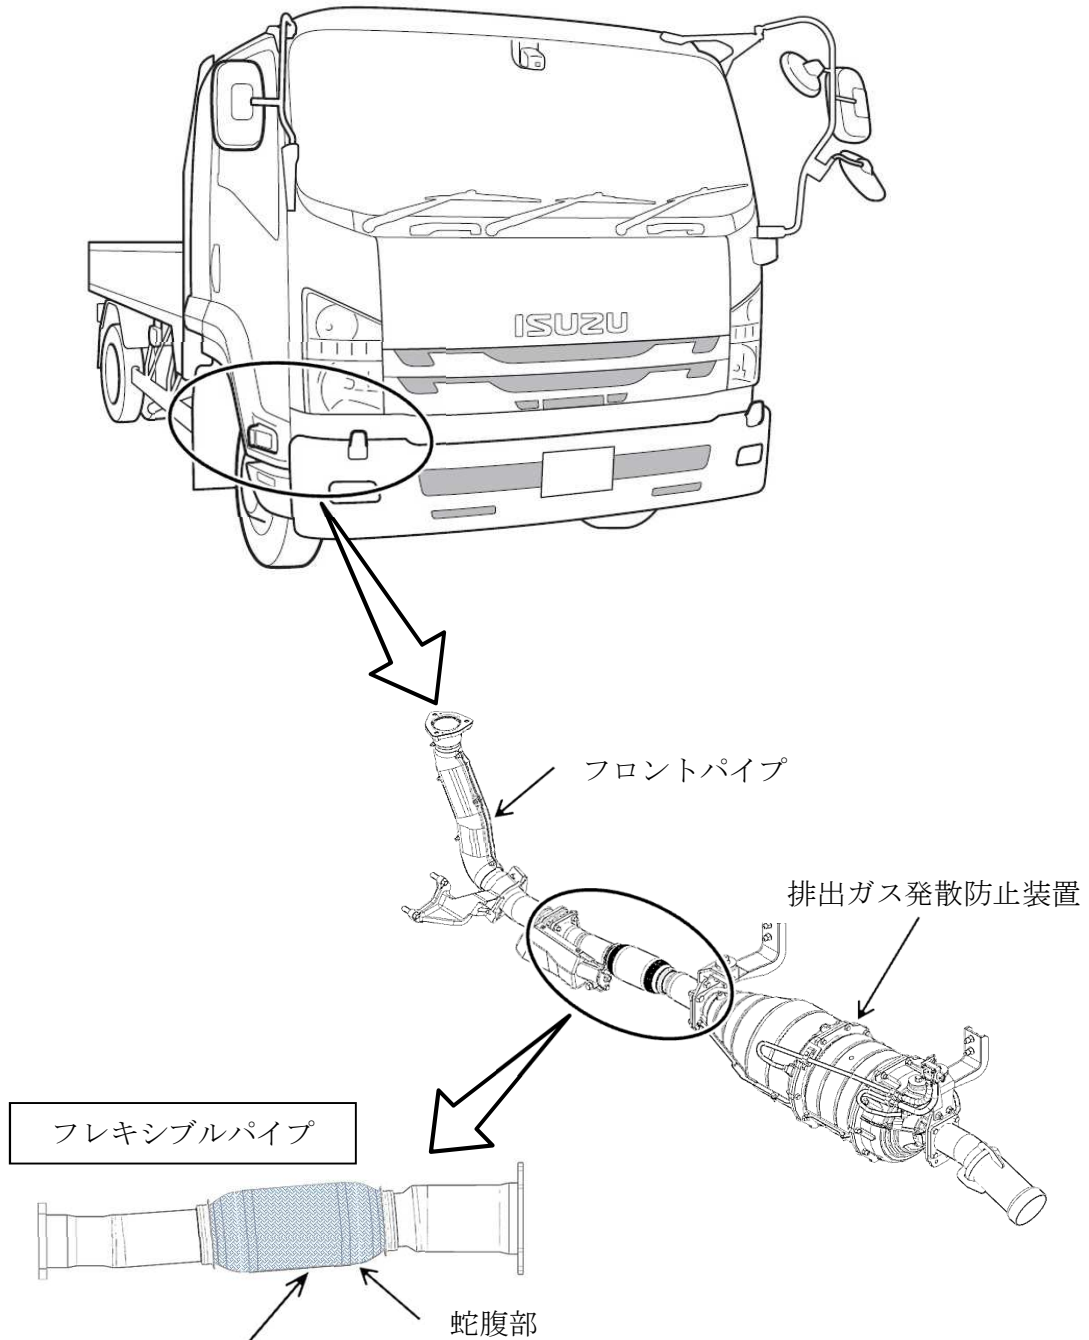
基準不適合発生箇所

中型トラックの排気管において、フレキシブルパイプ蛇腹部の構造が不適切なため、エンジン回転により当該蛇腹部が共振するものがある。そのため、内部部品が擦れ合い、そのまま使用を続けると、摩耗して穴が開き、排気ガスが漏れるおそれがある。

全車両、フレキシブルパイプを対策品に交換する。

識別 : バッテリ前側付近のフレームに識別ペイント (黄色) を塗布する。
