改善箇所説明図

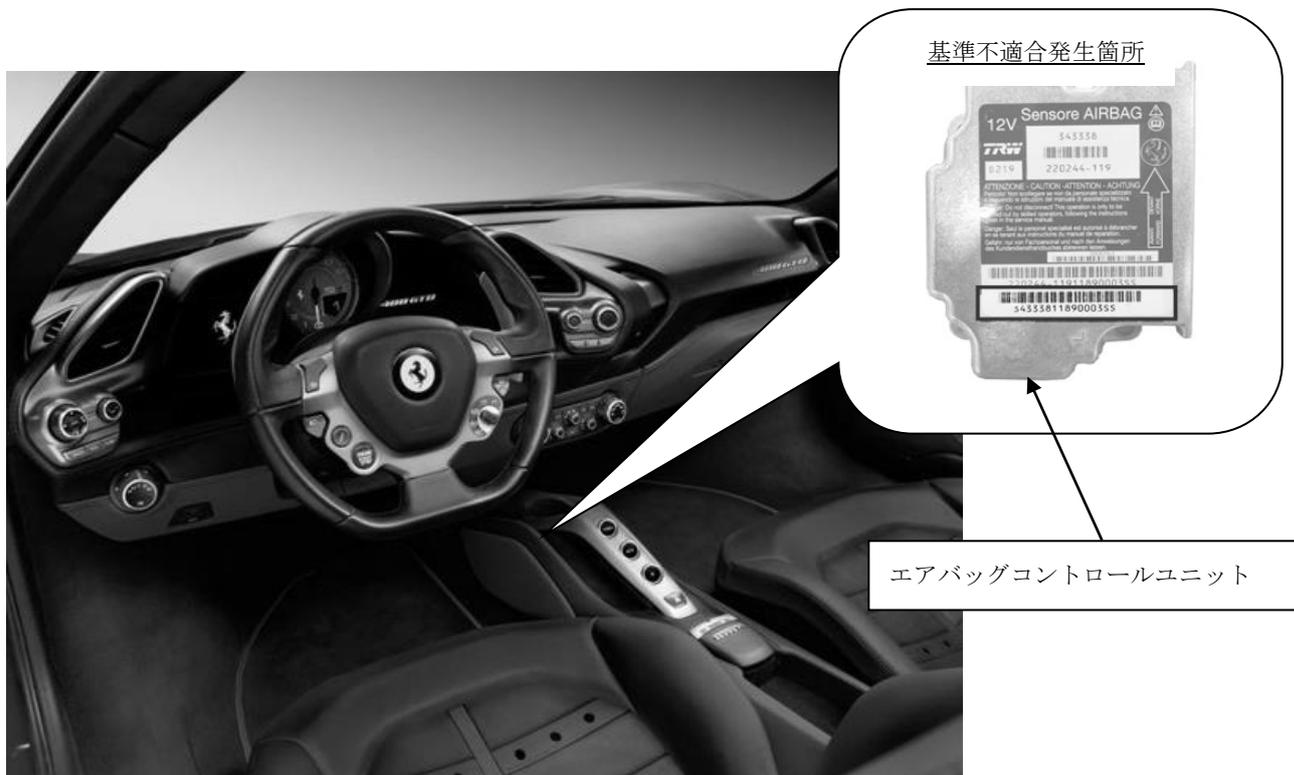
エアバッグコントロールユニットにおいて、コンデンサー内のマイナス端子の接着が不適切なため、電圧が安定しないものがある。そのため、エアバッグ警告灯が点灯し、エアバッグ、シートベルトプリテンショナーが作動しないおそれがある。または、エアバッグ、シートベルトプリテンショナーが誤って作動し、最悪の場合、事故につながる、または、乗員が負傷するおそれがある。

全車両、エアバッグコントロールユニットのシリアル番号を確認し、該当する場合は当該ユニットを良品に交換する。

注： は交換部品を示す。
