改善箇所説明図

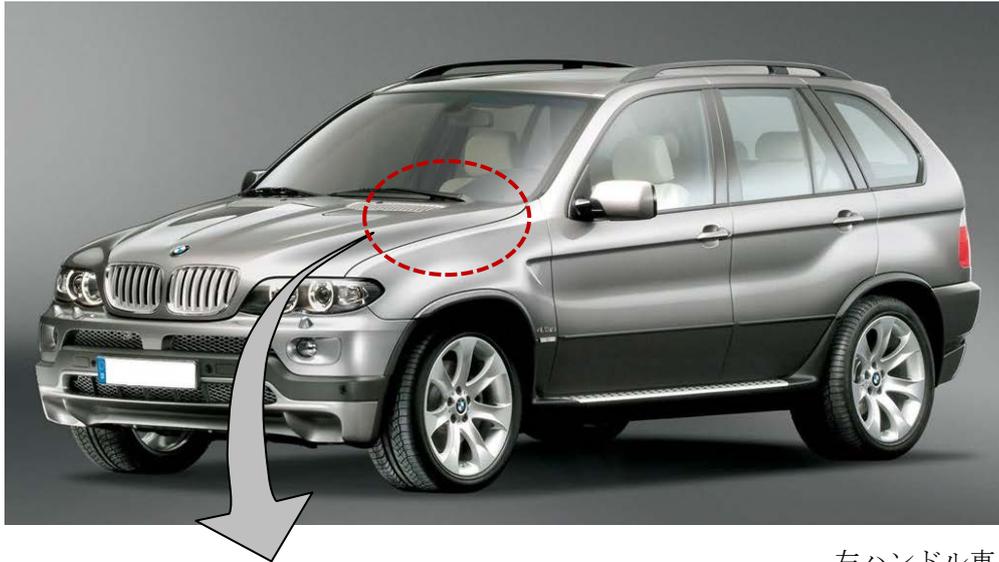
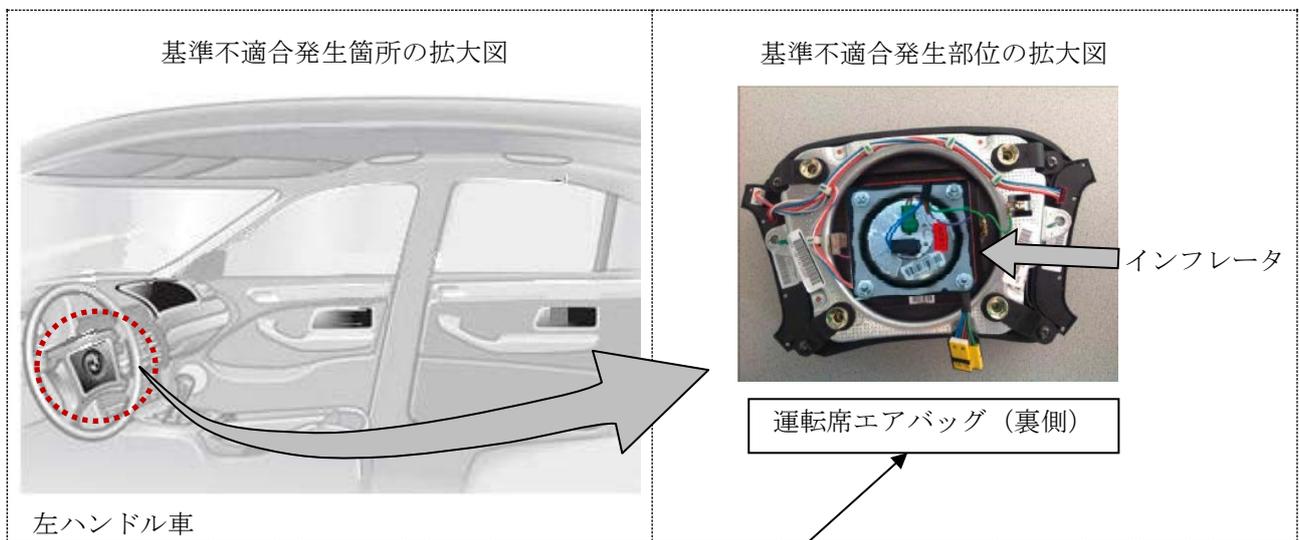
基準不適合発生箇所の拡大図

インフレーター

運転席エアバッグ (裏側)

基準不適合発生箇所

運転席用エアバッグのインフレーター（膨張装置）の補給用部品において、ガス発生剤の吸湿防止が不適切なものがある。そのため、車両の修理時に当該インフレーターに交換し、そのままの状態で使用を続けると、高い湿度の環境下で大きな温度変化の繰り返しによりガス発生剤が劣化し、エアバッグ展開時にインフレーター容器が破損するおそれがある。

全車両、エアバッグインフレーターを確認し、該当するインフレーターであった場合には対策品に交換する。

識別： 左リアドア ロアヒンジ取り付けボルト（上側）の頭に白ペンを塗布する。
