改善箇所説明図

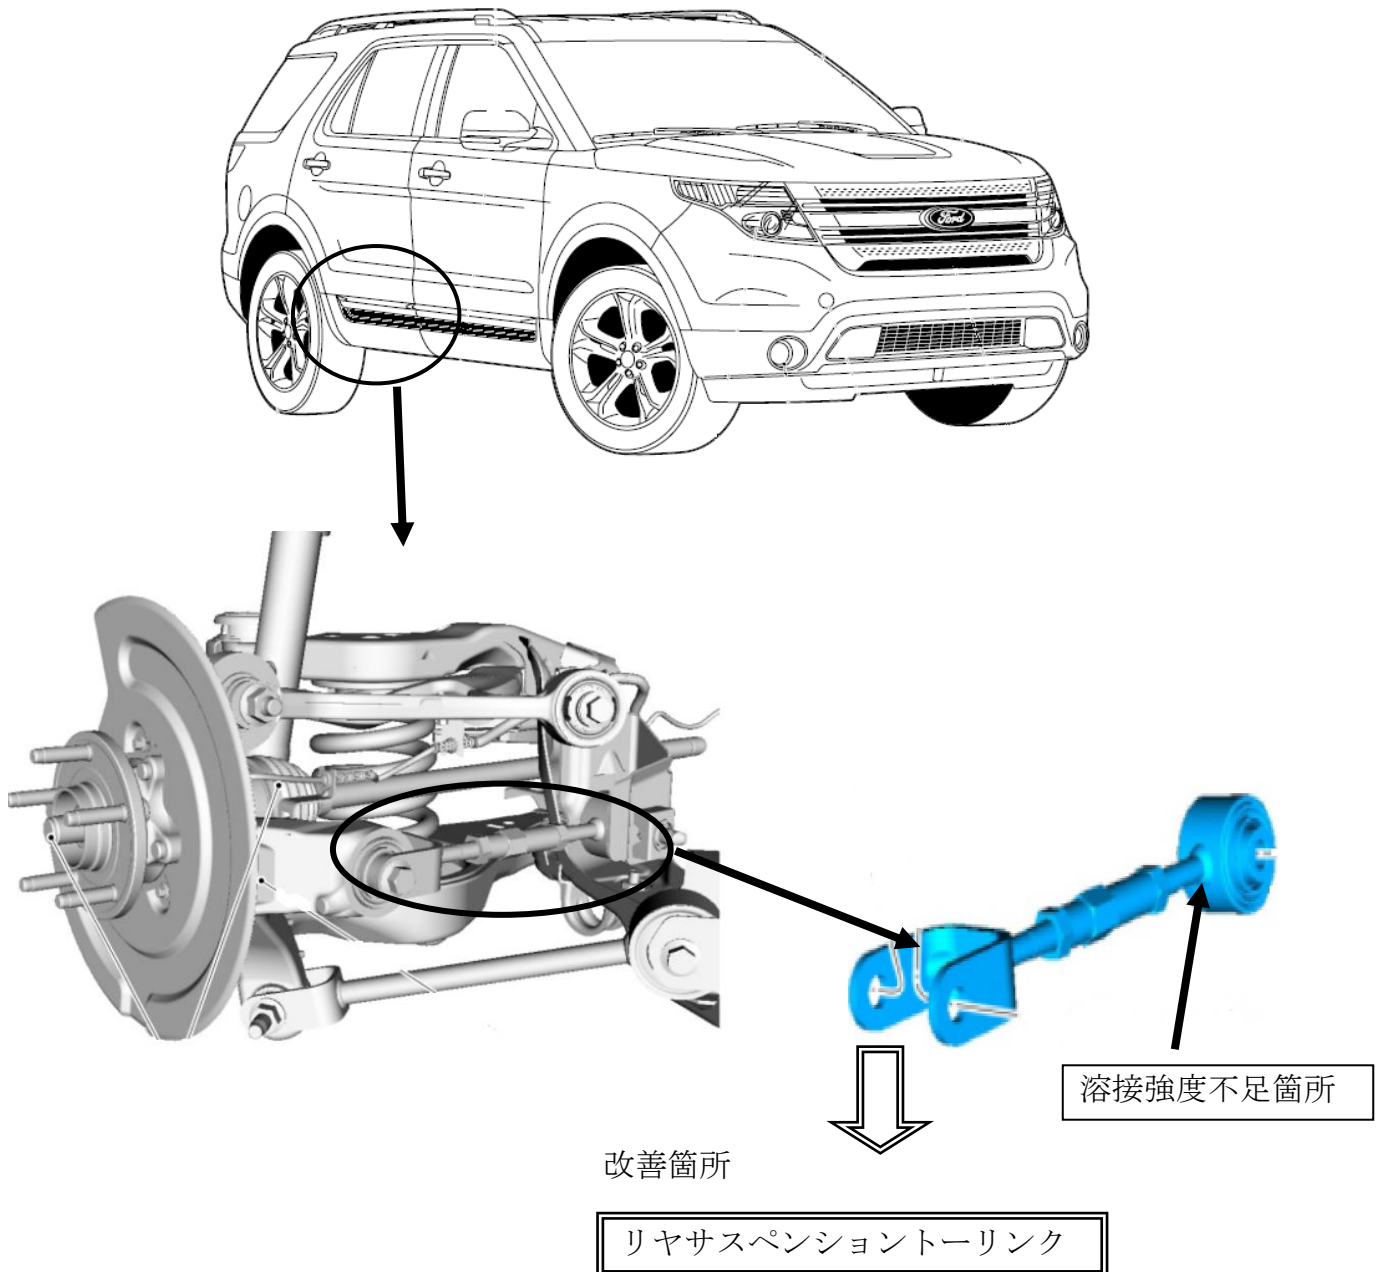
緩衝装置のリヤサスペンショントーリンクにおいて、設計時の強度検討が不適切なため、溶接部の強度が不足しているものがある。そのため、使用過程における金属疲労等により溶接部分が破損し、最悪の場合、走行不能となるおそれがある。

全車両、左右のリヤサスペンショントーリンクを対策品に交換する。

識別：フロントドア左側のドアチェックリンクボルトに白色ペイントを塗布する。
