改善箇所説明図

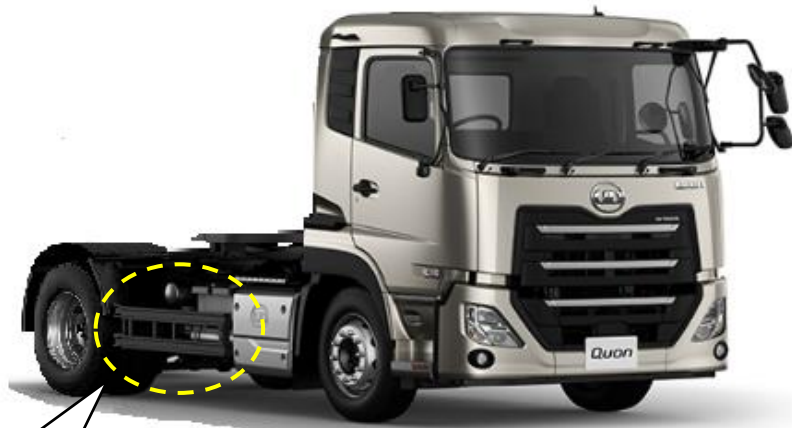
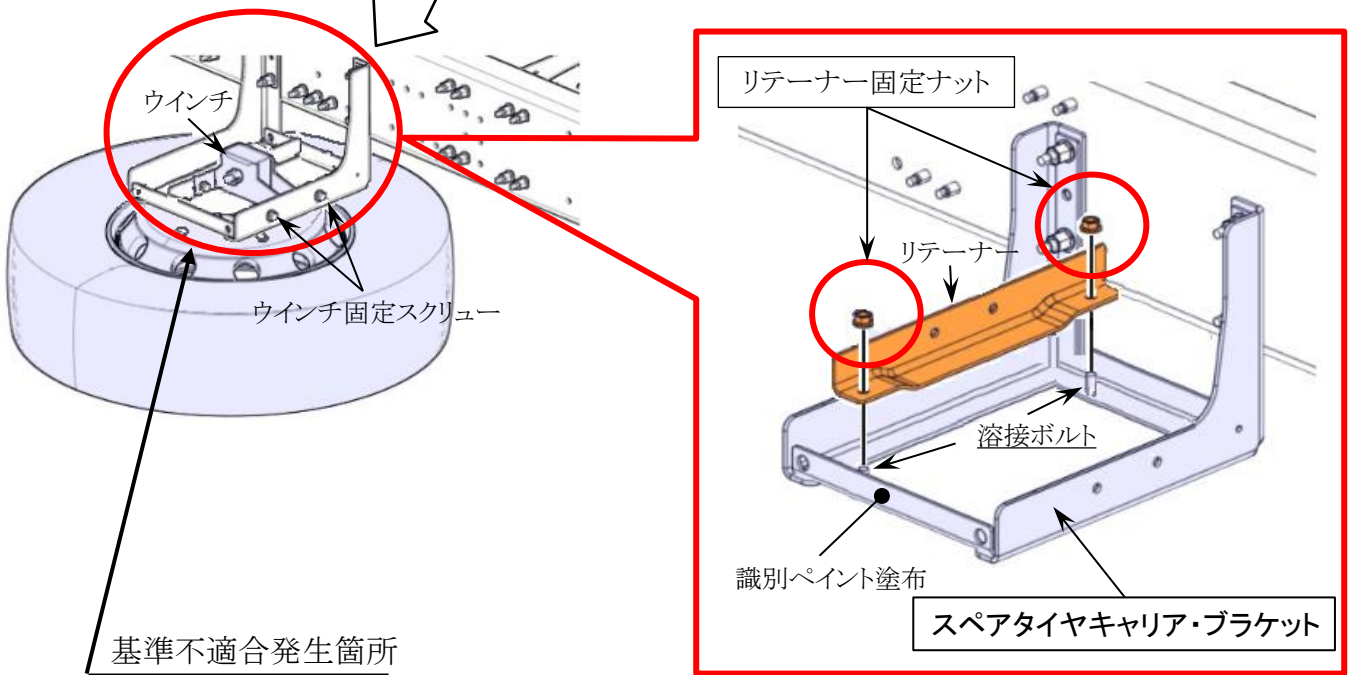
大型トラックのスペアタイヤキャリアにおいて、ブラケットに溶接されたリテーナー固定ボルトの強度が不足しているため、リテーナー固定ナットを規定トルクで締め付けると、当該ボルトが引張荷重で伸びることがある。そのため、走行時の振動等によりボルトが破断し、最悪の場合、ウインチの固定スクリューが折損してブラケットから外れ、スペアタイヤとともに脱落するおそれがある。

全車両、当該キャリアブラケットを対策品に交換し、リテーナー固定ナットを新品に交換する。

識別： 当該キャリアブラケットの図で示すプレート正面に白色または黄色のペイントを塗布する。
