# 改善箇所説明図

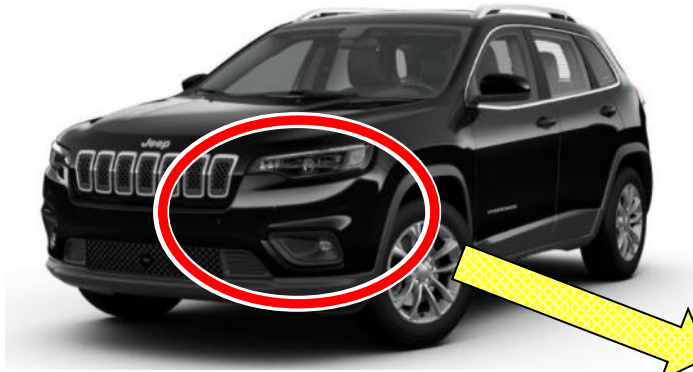
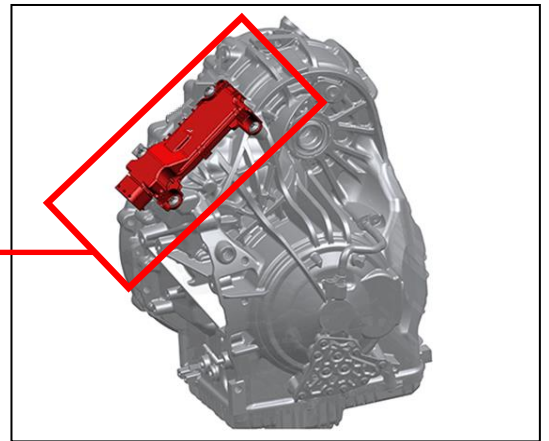
トランスミッションコントロールモジュールのプログラムが不適切なため、急な減速の際に自動変速機のトルクコンバータのロックアップクラッチの解除が遅延し、最悪の場合、エンストするおそれがある。

全車両、トランスミッションコントロールモジュールのプログラムを対策プログラムに書き換える。

識別：運転者席側ドアのラッチ下部固定ボルト頭部に黄色ペイントを塗布する。
