改善箇所説明図

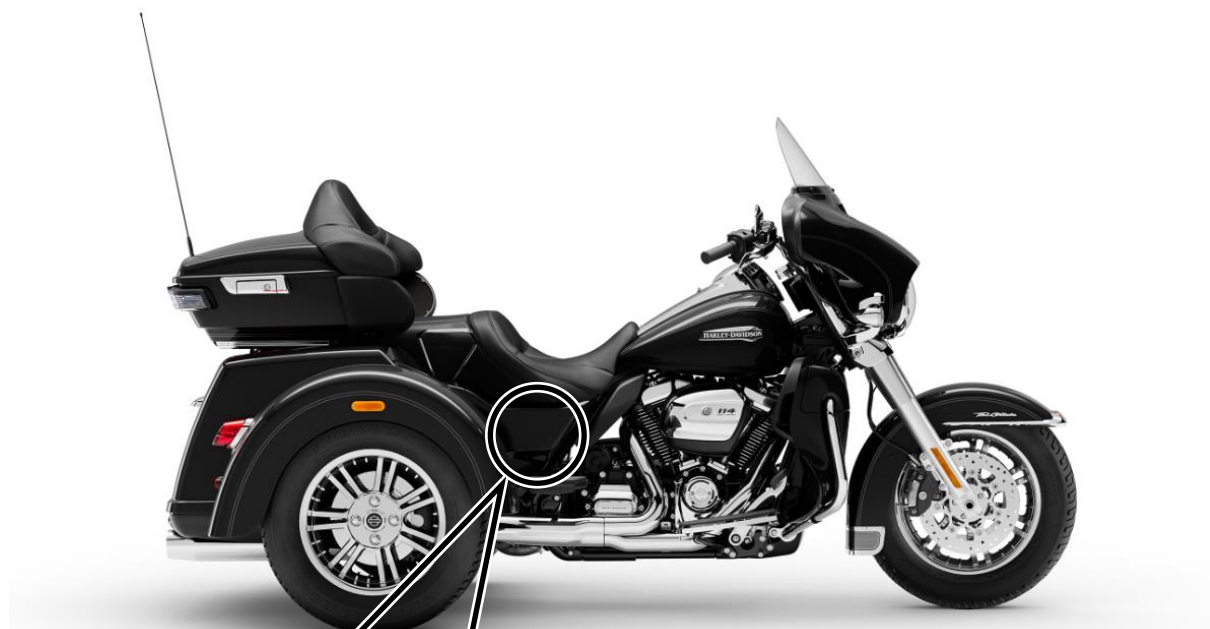
トラクションコントロールシステムにおいて、ABSモジュールのプログラムが不適切なため、後輪片側のホイールスピードセンサーに断続的なエラーが発生した場合、システムが反対側のタイヤをスリップと誤認することがある。そのため、ABSユニットが正常に回転している後輪のブレーキを作動させて、最悪の場合、急制動がかかるおそれがある。

全車両、ABSモジュールのプログラムを対策のプログラムに書き換える。
