改善箇所説明図

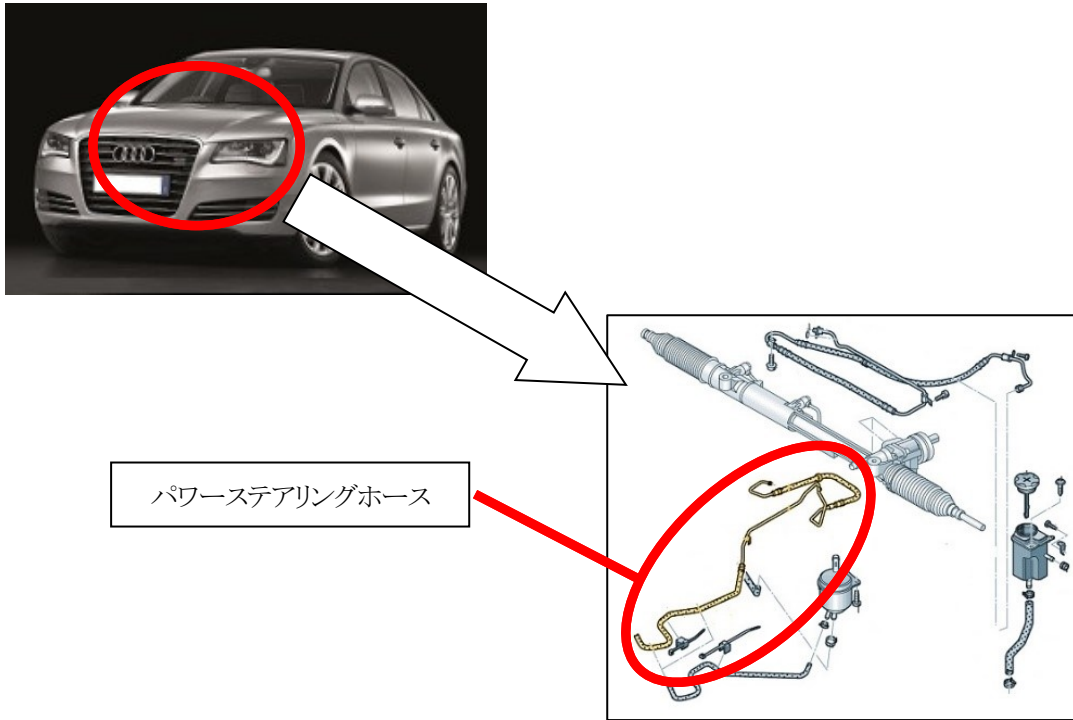
注： は、交換部品を示す。

基準不適合発生箇所

低圧側パワーステアリングホースにおいて、製造工程管理が不適切なため、当該ホースの長さが短くなっているものがある。そのため、取り回し角度が大きくなることで車両振動等により当該ホースが損傷し、最悪の場合、パワーステアリングオイルが漏れ、ハンドルの操舵力が増大するおそれがある。

改善の内容

全車両、パワーステアリングホースを良品に交換する。

識別：車両識別プレートの下側に、黄色で直径5mm程度のマークを塗布する。
