改善箇所説明図

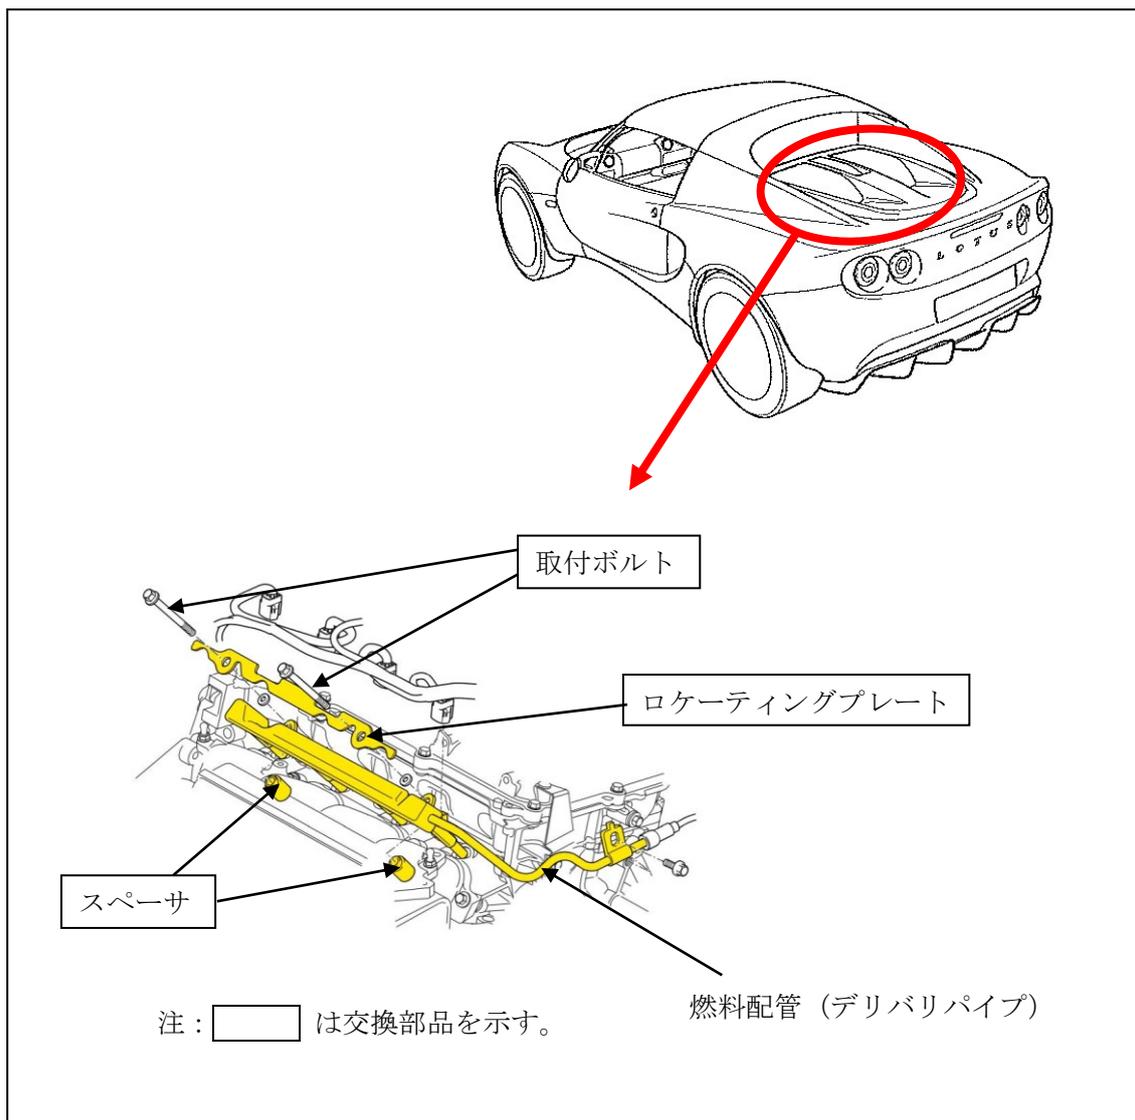
基準不適合発生箇所

スーパーチャージャ搭載車両において、燃料配管（デリバリパイプ）を取付ける樹脂製スペーサの材質が不適切なため、熱等によりスペーサが変形して取付ボルトが緩み、エンジン振動等により当該ボルトが折損することがある。そのため、インジェクタ取付部がシール不良となり燃料が漏れ、最悪の場合、火災に至るおそれがある。

全車両、スペーサ及び取付ボルトを対策品に、ロケーティングプレートを新品に交換する。

エンジン右側シャシへ黄色ペイントを塗布。
