改善箇所説明図

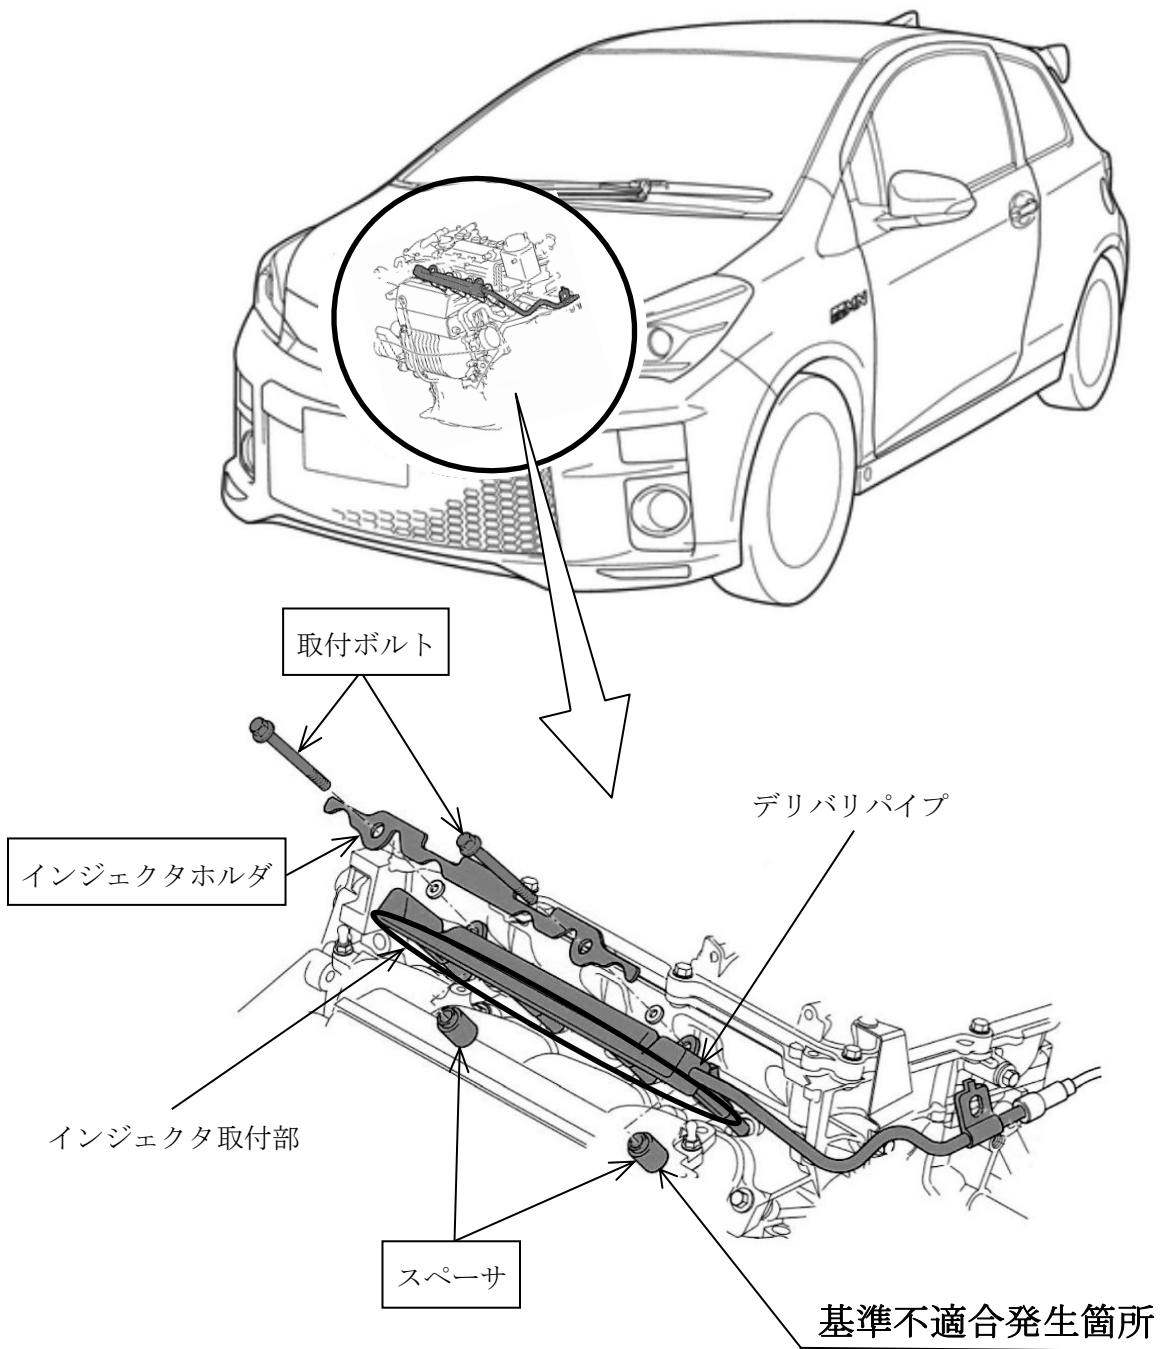
注： は交換部品を示す。

スーパーチャージャ搭載車両において、燃料配管（デリバリパイプ）を取付ける樹脂製スペーサの材質が不適切なため、熱等によりスペーサが変形して取付ボルトが緩み、エンジン振動等により当該ボルトが折損することがある。そのため、インジェクタ取付部がシール不良となり燃料が漏れ、最悪の場合、火災に至るおそれがある。

全車両、スペーサおよび取付ボルトを対策品に、インジェクタホルダを新品に交換する。
