# 改善箇所説明図

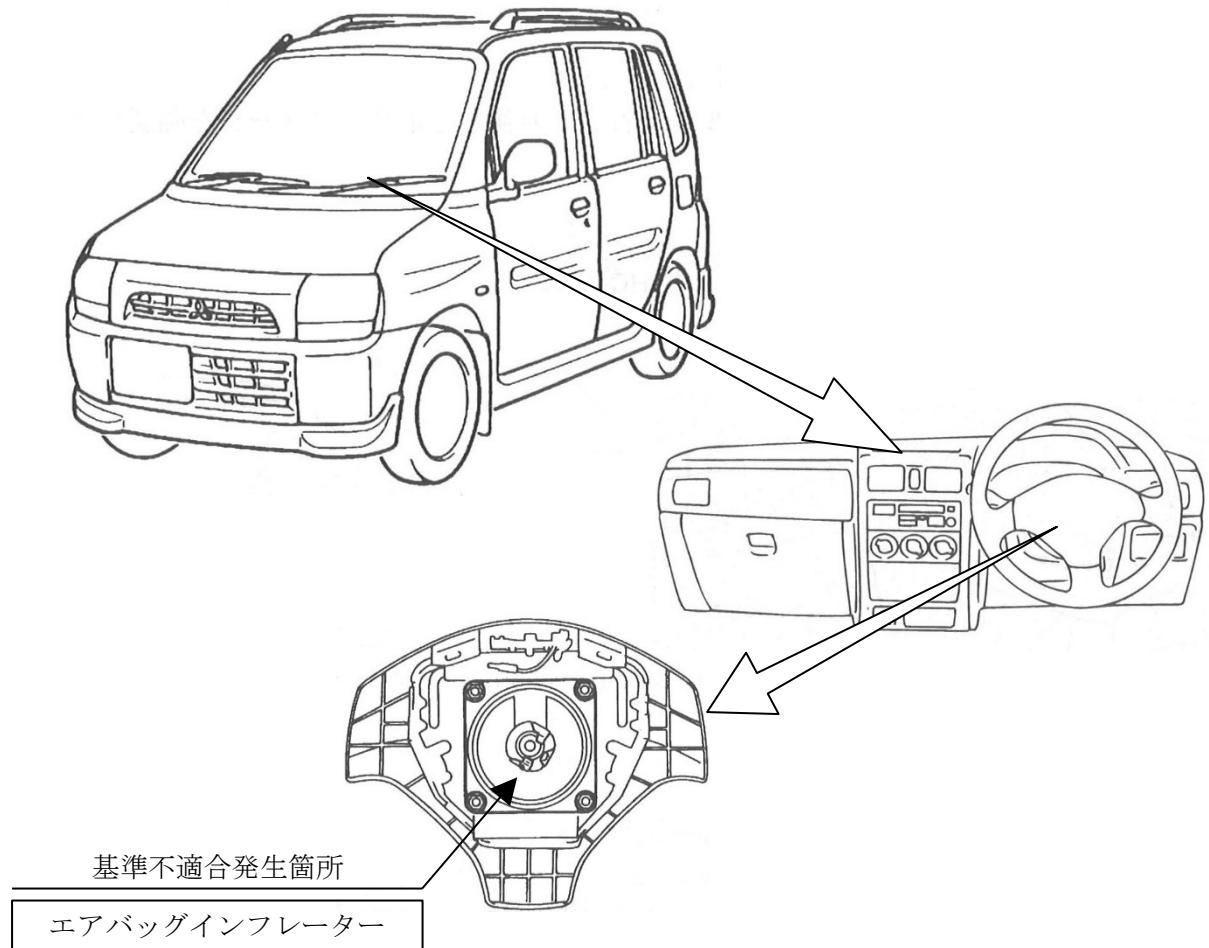
運転者席用エアバッグのインフレーター(膨張装置)において、吸湿防止が不適切なため、ガス発生剤が吸湿することがある。そのため、使用過程でガス発生剤が吸湿や乾燥を繰返した場合など、エアバッグ作動時に正常に展開しないおそれがある。

全車両、予防的措置としてエアバッグインフレーターを代替品と交換する。なお、部品が準備でき次第、部品交換を改めて案内する。

識別：ブレーキペダルアームの右側面に、白または黄色ペイントを塗布する。
