改善箇所説明図

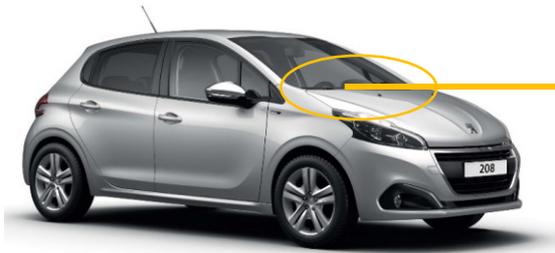
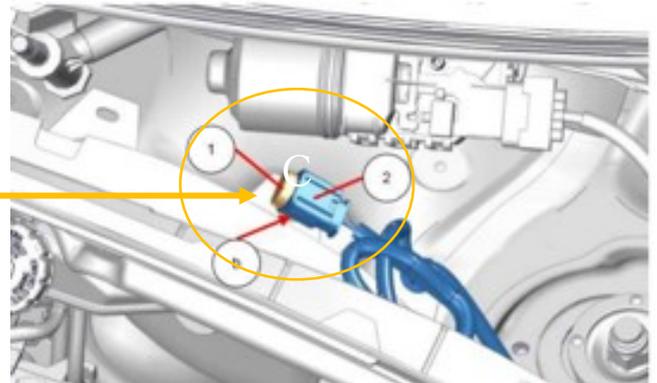
盗難発生警報装置のコネクタ

盗難発生警報装置ハーネスにおいて、作業指示が不適切なため、当該ハーネスのコネクタにダミープラグが装着されていないものがある。そのため、水が当該ハーネスを伝ってビルトインシステムインターフェイス（BSI）コネクタ部に浸入し、BSIコネクタ内部で短絡を起こして、最悪の場合、火災を引き起こすおそれがある。

全車両、当該コネクタを点検し、ダミープラグが装着されていない場合はダミープラグを装着する。なお、当該コネクタの端子に腐食が生じている場合は、BSIを新品に交換する。
