## 改善箇所説明図

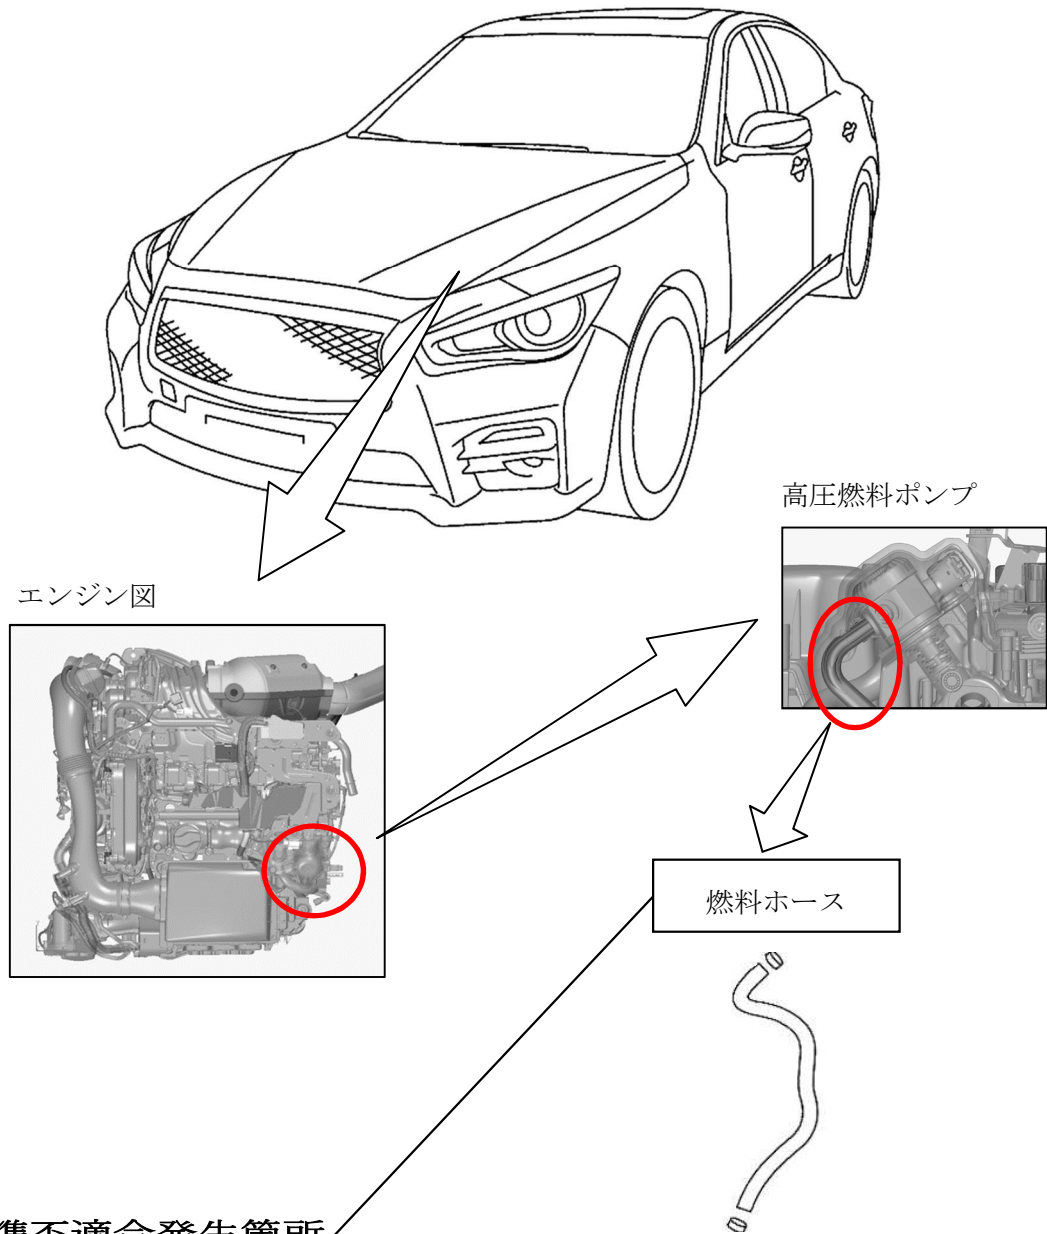
### 基準不適合発生箇所

2. 0Lターボガソリンエンジン搭載車の燃料ホースにおいて、材質が不適切なため、熱等により早期に劣化することがある。そのため、そのまま使用を続けると、冷機始動時に高圧燃料ポンプと低圧側燃料ホースとの接続部分から燃料がにじみ出るおそれがある。

全車両、当該燃料ホースを対策品に交換する。

識別：金色のシールをモデルナンバープレートの右横に貼り付ける。
