## 改善箇所説明図

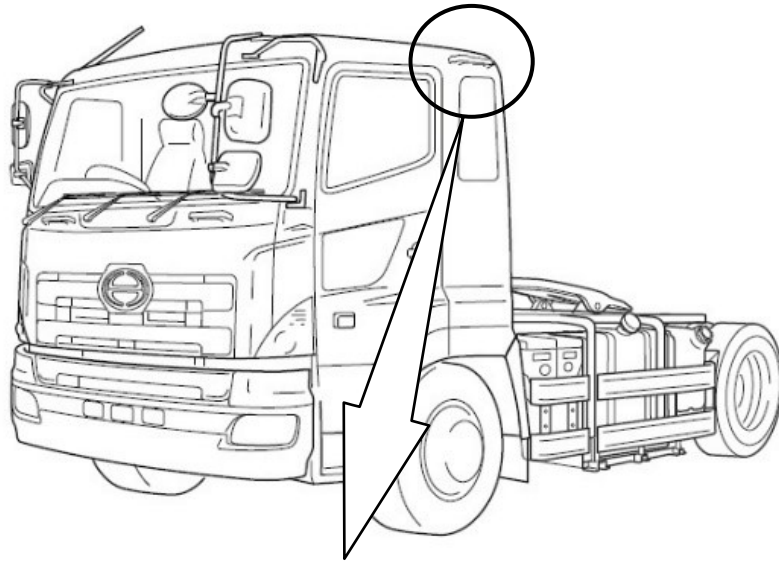
アウトサイドグリップ

不具合発生箇所

キャブの左右側面に取り付けられているアウトサイドグリップにおいて、材質が不適切なため、使用過程でグリップのコーナー部に亀裂が入るものがある。そのため、荷台へ移動しようと当該グリップに手をかけた際にグリップが破損し、転倒するおそれがある。

グリップ装着車は、当該グリップを対策品と交換する。  
なお、交換するまでの間、部品の準備に時間を要することから、交換までの間アウトサイドグリップを使用しないよう注意喚起をする。

識別：改善済車両にはネームプレートに白色ペイントを塗布する。
