改善箇所説明図

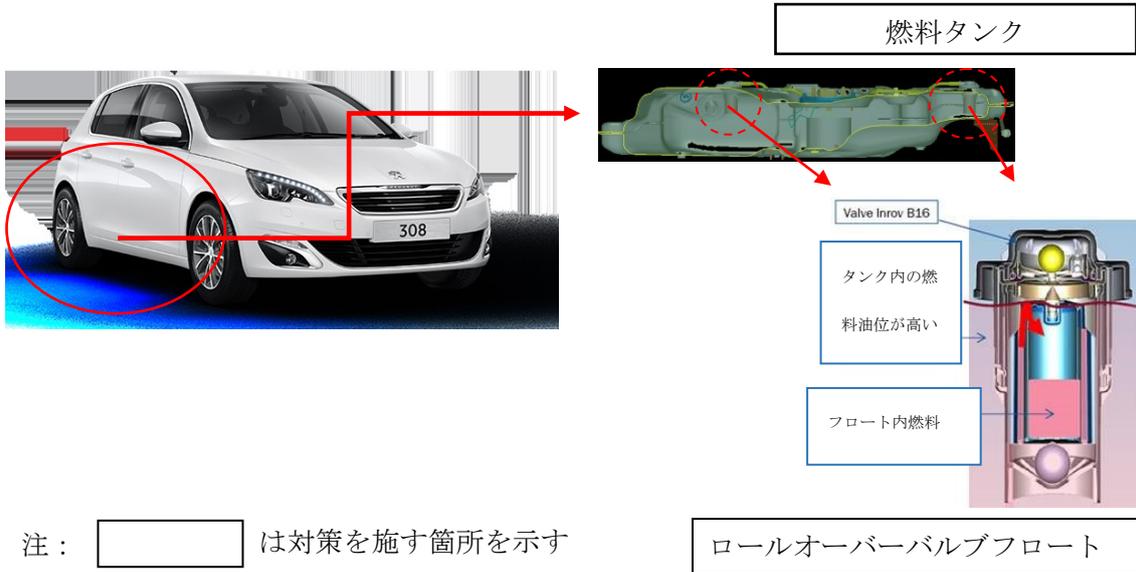
ロールオーバーバルブフロート

燃料タンクにおいて、ロールオーバーバルブフロートの成形金型の寸法が不適切なため、フロート部品のはめ込み部に隙間が生じているものがある。そのため、フロート内に燃料が入り込みバルブの機能が十分働かず、当該バルブからキャニスターに燃料が流れ、最悪の場合、警告灯が点灯しエンストが発生する、または、キャニスターから燃料がもれるおそれがある。

全車両、燃料タンクを対策品に交換する。
