改善箇所説明図

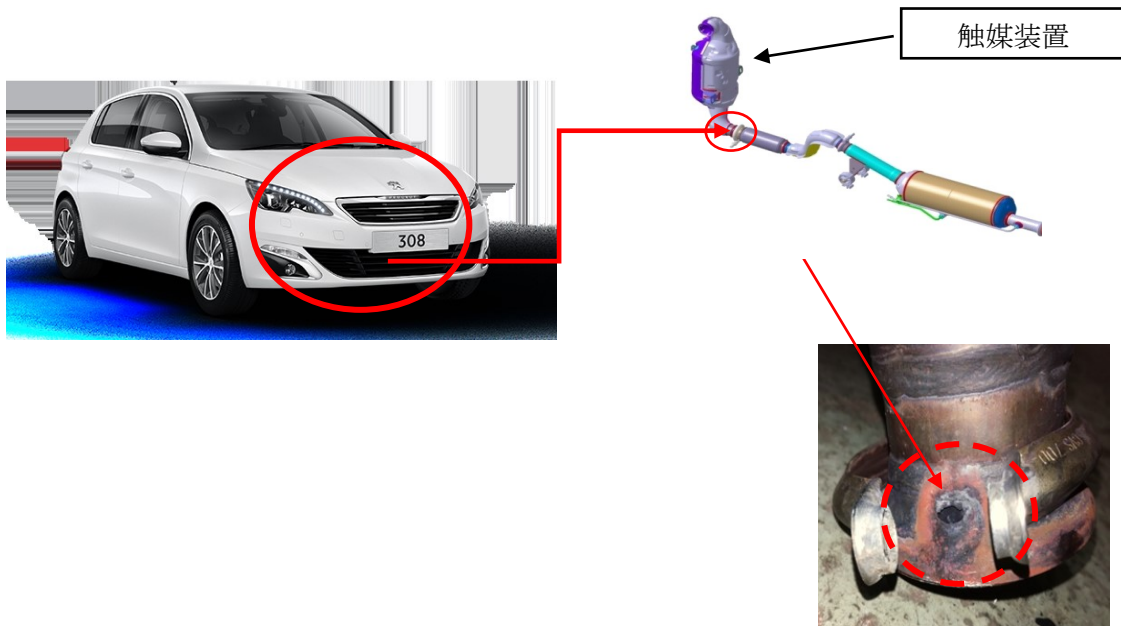
触媒装置フランジ部

触媒装置において、材料の選定が不適切なため、触媒装置とフレキシブルパイプとの接続部の電位差により触媒側フランジに電蝕が発生することがある。そのため、当該フランジ部に穴があいて排気ガスがもれるおそれがある。

全車両、触媒装置を対策品に交換する。
