## 改善箇所説明図

スペアタイヤ・サポート

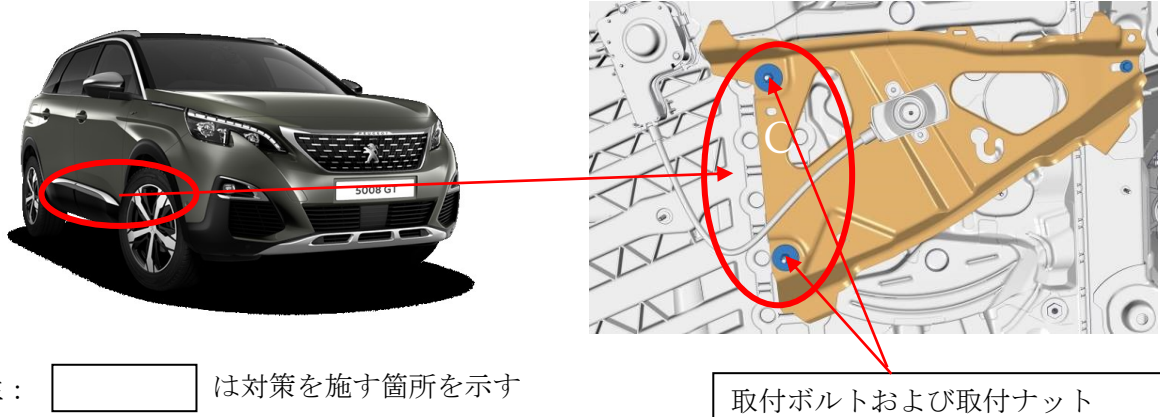
スペアタイヤ・サポートにおいて、取付ナットの締め付け指示が不適切なため、規定トルク通りに締め付けられていないものがある。そのため、車両振動等により取付ナットがゆるみ、スペアタイヤ・サポートが変形し、最悪の場合、スペアタイヤが脱落して他の交通を妨げるおそれがある。

全車両、スペアタイヤ・サポート取付ナットの締め付けトルクを点検し、異常が認められる場合には、取付ボルトおよび取付ナットを新品に交換して規定トルクで締め付ける。なお、スペアタイヤ・サポートに変形が認められる場合は、スペアタイヤ・サポートを新品に交換する。
