改善箇所説明図

BMW K1600GT

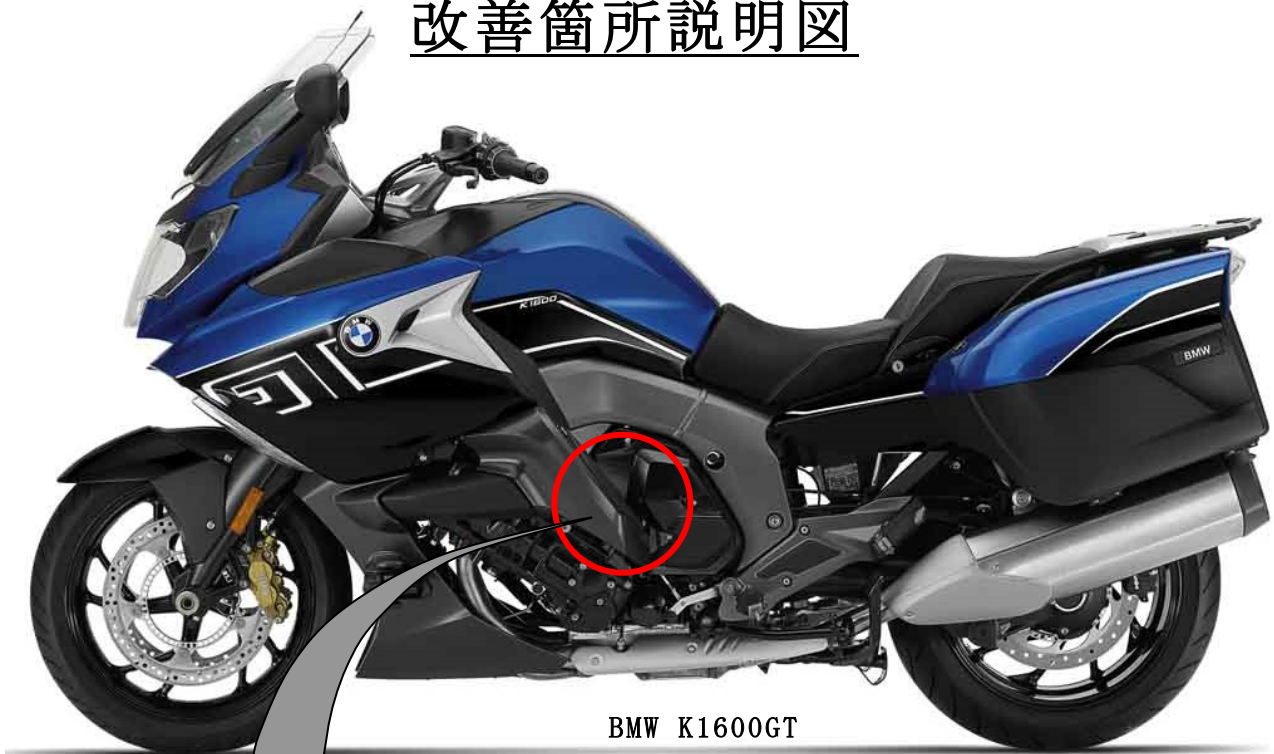
- ① トランスミッション
- ② インพุットシャフト
- ③ 中間シャフト
- ④ アウトプットシャフト
- ⑤ シフトドラム
- ⑥ シフトフォーク (5-6 速用)
- ⑦ シフトフォーク (3-4 速用)
- ⑧ シフトフォーク (1-2 速用)
- ⑨ 6 速ギア
- ⑩ シフトスリーブ (5-6 速用)

注：⑥、⑨、⑩は交換する部位を示す

基準不適合発生箇所

トランスミッションにおいて、シフトスリーブの形状が不適切なため、当該スリーブが摩耗しギアが抜けにくくなることがある。そのため、その状態で他のギアへ変速を行うと、シフトフォークピンが折損し、最悪の場合、変速機内で二重噛み合いが発生して急激な制動力が発生するおそれがある。

改善措置の内容

全車両、トランスミッションの識別コードを確認し、対象の場合は、シフトフォーク、シフトスリーブ及びギアホイールを対策品に交換する。

トランスミッション左に白ペイントマークを付ける。
