改善箇所説明図

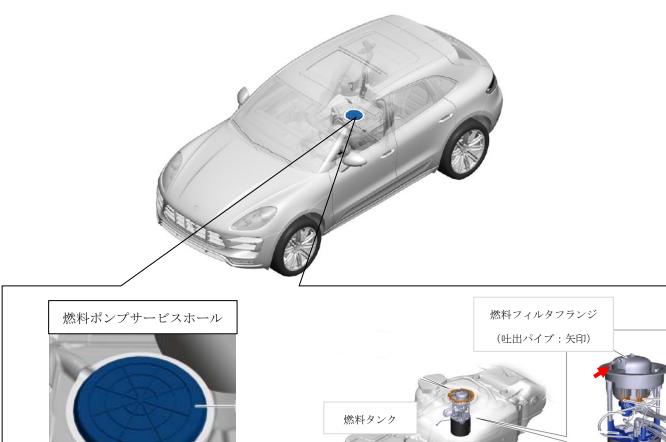
基準不適合発生箇所

燃料装置において、燃料ポンプサービスホールカバーと燃料ポンプフィルターフランジ間の公差設計が不適切なため、リヤシートに荷重がかかった際に当該カバーが燃料ポンプの吐出パイプに干渉することがある。 そのため、当該パイプに亀裂が生じ燃料が漏れるおそれがある。

全車両、燃料ポンプサービスホールカバー干渉部を加工する、もしくは対策品に交換する。なお、燃料ポンプ 吐出パイプを点検し、亀裂が生じている場合は新品に交換する。
