## 改善箇所説明図①

## 改善箇所説明図②

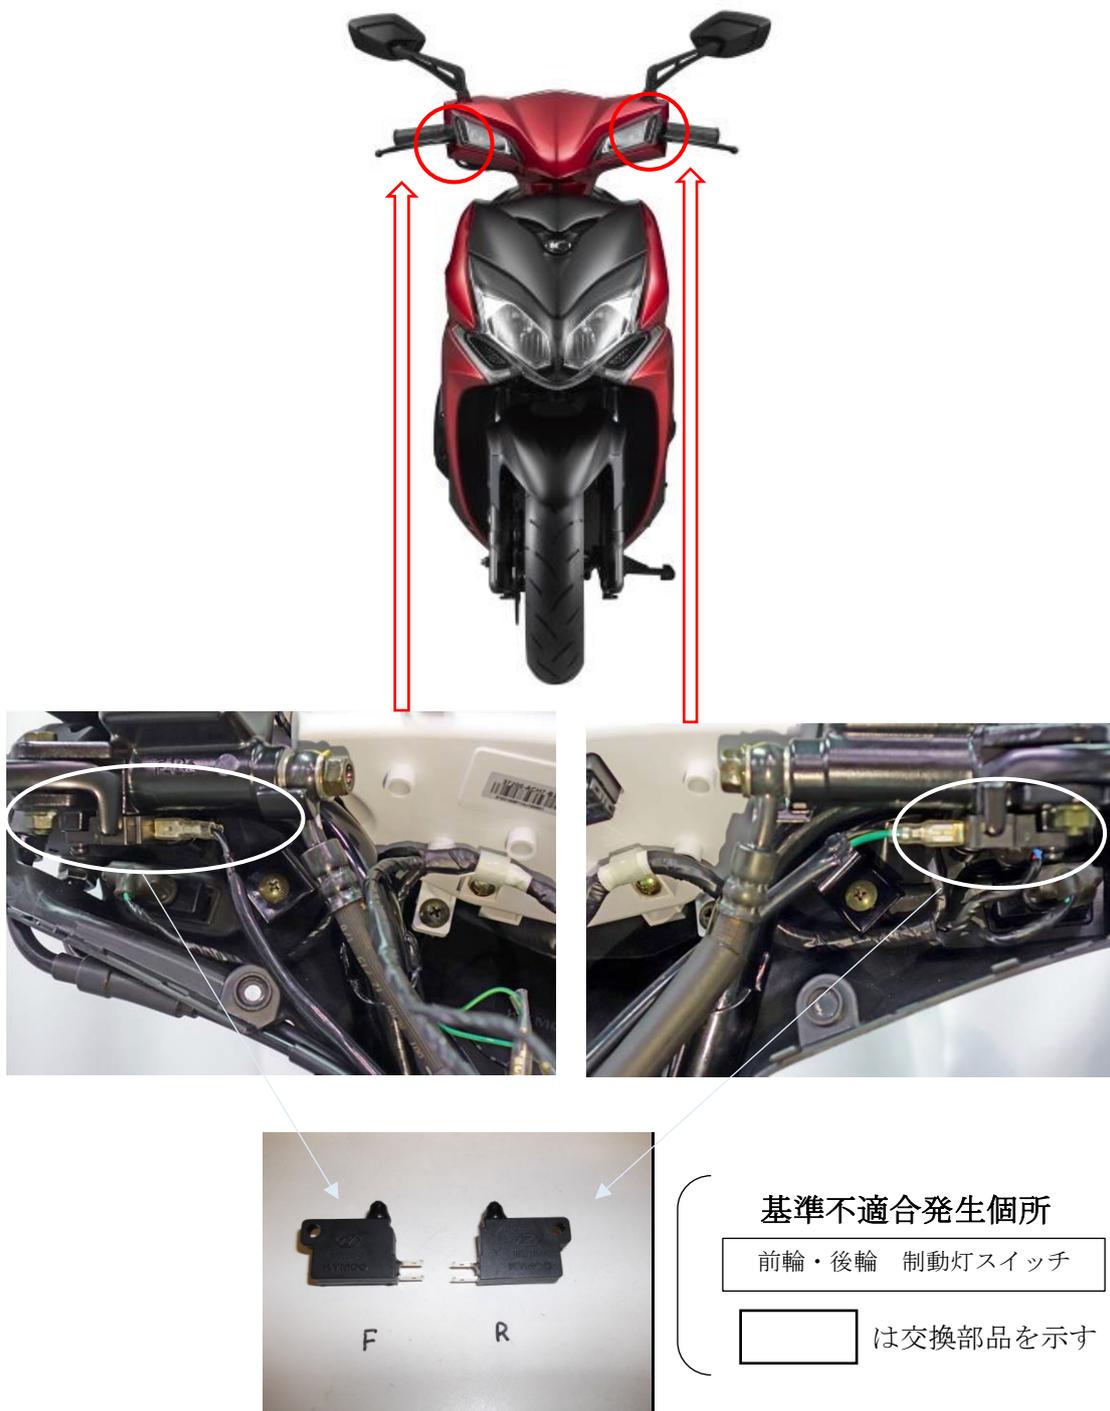
制動灯において、製造工程管理が不適切なため、前後輪の制動灯スイッチに接点不良が生じることがある。そのため、制動灯が点灯しなくなる、又は前後輪の制動灯スイッチが作動不良になった場合にスターターモーターが動かずエンジンが始動できなくなるおそれがある。

全車両、前後輪の制動灯スイッチを対策品に交換する。

対策後の識別：交換後、車台番号打刻脇に黄色ペイントと外-3009 のステッカーを貼付する。

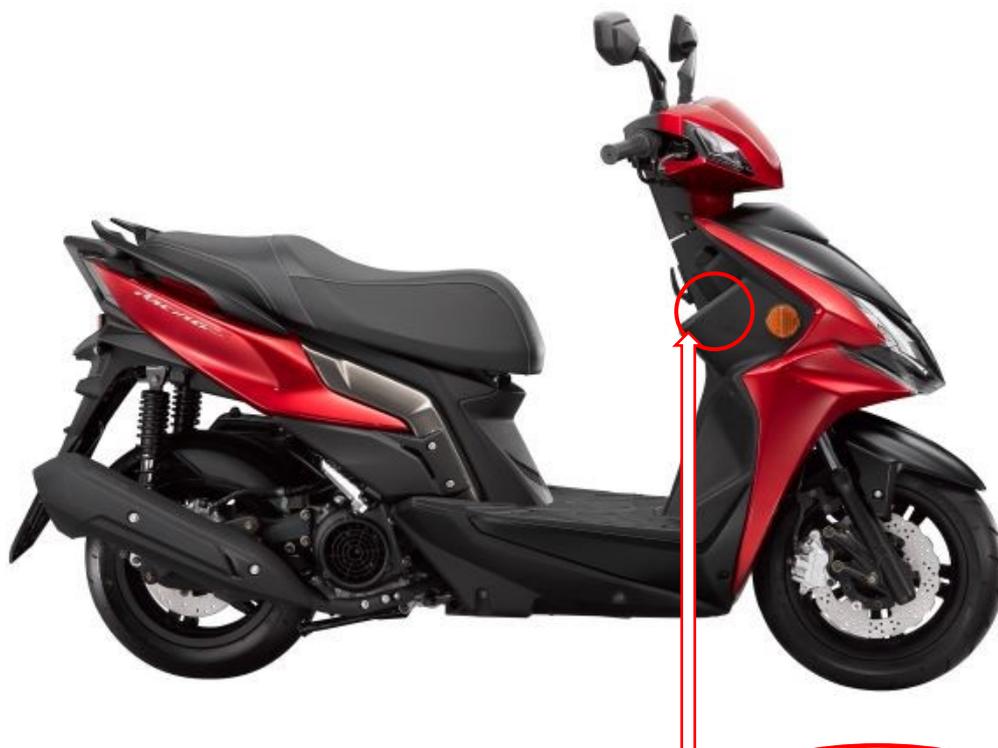
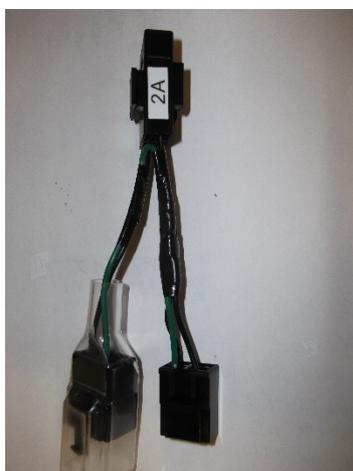
USB 充電コントローラー

不具合の内容 USB 充電コンセントにおいて、使用条件の評価が不十分なため、2 アンペア以上の機器を接続した場合に過剰電流が流れることがある。そのため、USB 充電コントローラーが過熱し溶融して、最悪の場合、火災に至るおそれがある。

全車両、電気回路に2 アンペア・ヒューズ付き配線を追加する。

対策後の識別：交換後、車台番号打刻脇に黄色ペイントと外-3009 のステッカーを貼付する。
