改善箇所説明図

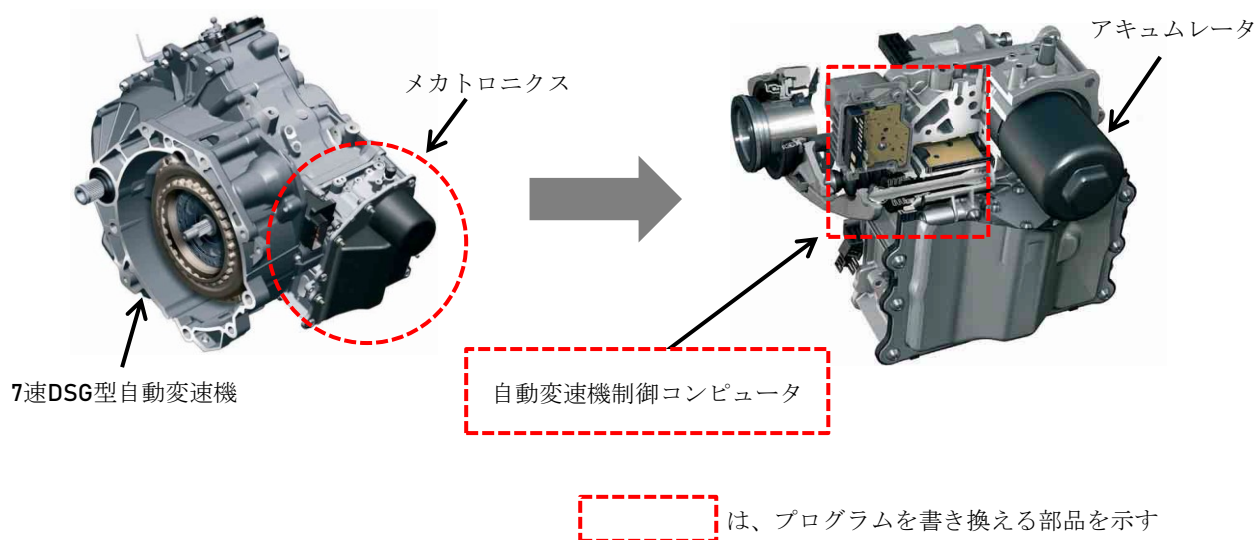
7速DSG型自動変速機のみカトロニクスにおいて、アクチュエータ取付け部のハウジング加工精度が不適切なため、始動時や渋滞走行などの大きな油圧変動が繰り返されると、ハウジングに微細な亀裂が発生するものがある。そのため、油圧が低下するとともに警告灯が点灯し、そのままの状態で使用を続けると、最悪の場合、走行できなくなるおそれがある。

全車両、自動変速機制御コンピュータを対策プログラムに書き換える。
ただし、一部の車種において対策プログラムの準備に時間を要するため準備が整い次第対策をおこなう。また、油圧低下の故障コードが入力された場合は、メカトロニクスを部品交換する。
