改善箇所説明図

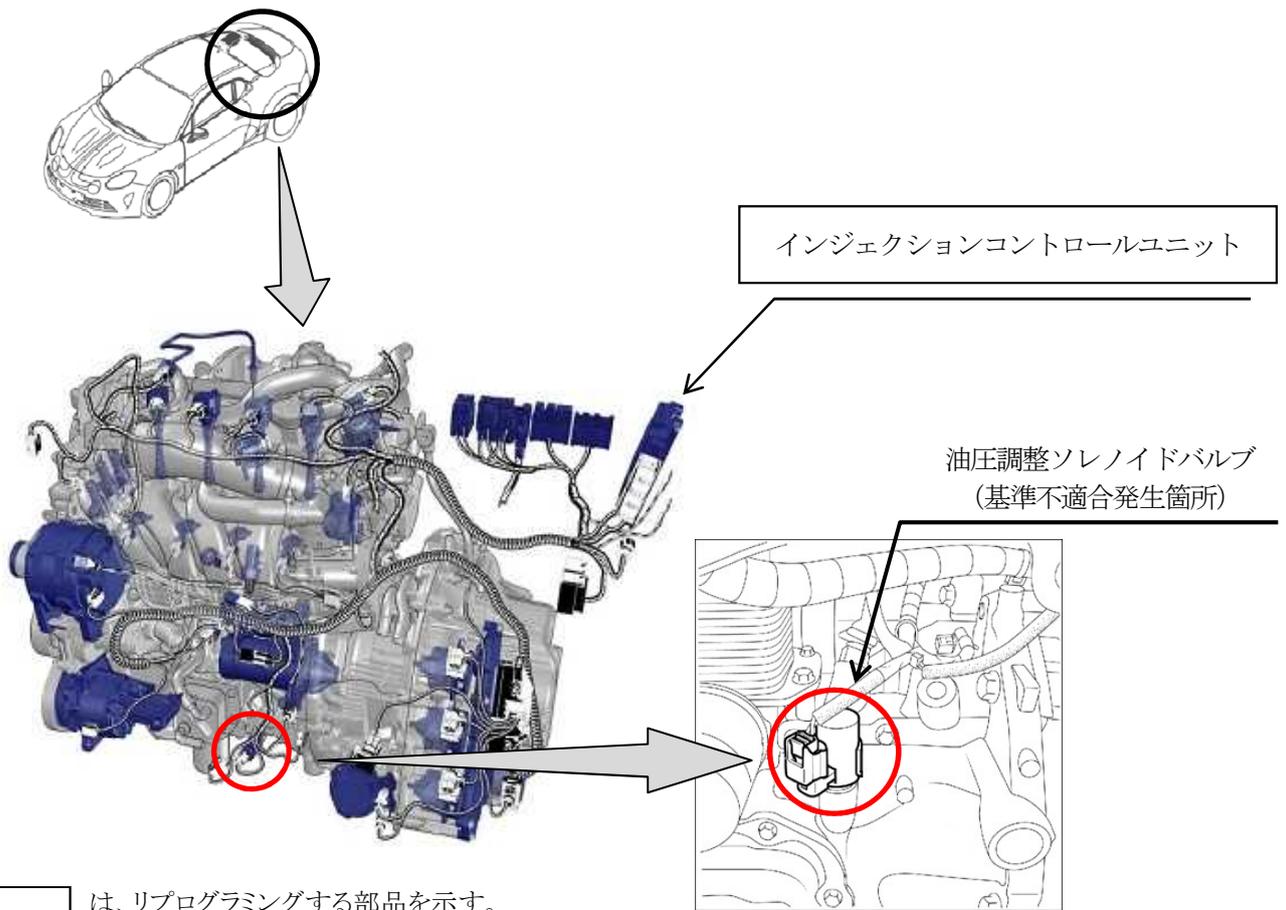
エンジンオイルの油圧を調整するソレノイドバルブの配置位置が不適切なため、エンジン内で発生した微細金属がノズル内部に入り、バルブを固着させることがある。そのため、油圧調整不良となり、油圧警告灯が点灯したり異音が発生し、最悪の場合、エンジンが破損するおそれがある。

全車両、エンジン制御プログラムを対策プログラムに書き換え、ソレノイドバルブを最大油圧で固定する。また、その状態でエンジンオイル油圧を確認し、油圧が規定油圧を満たさない場合は、当該バルブを新品に交換する。

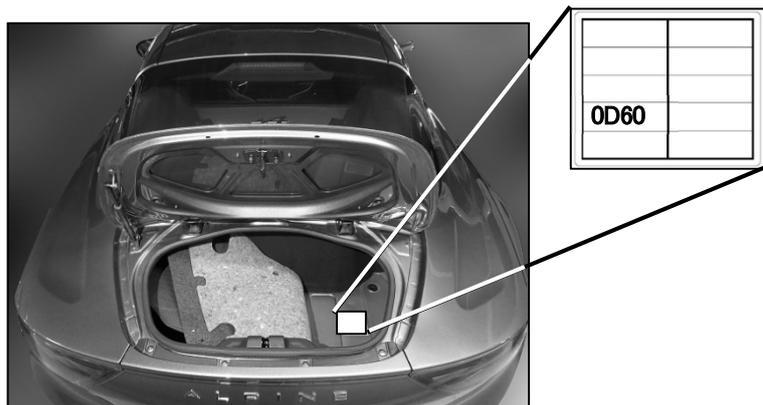
ブルーステッカーの空欄に0D60と記入し、トランク床面の右側パネルに貼り付ける。

ブルーステッカー：
寸法：縦6.5cm、横7.5cm
色：青地に黒枠を印刷
