改善箇所説明図

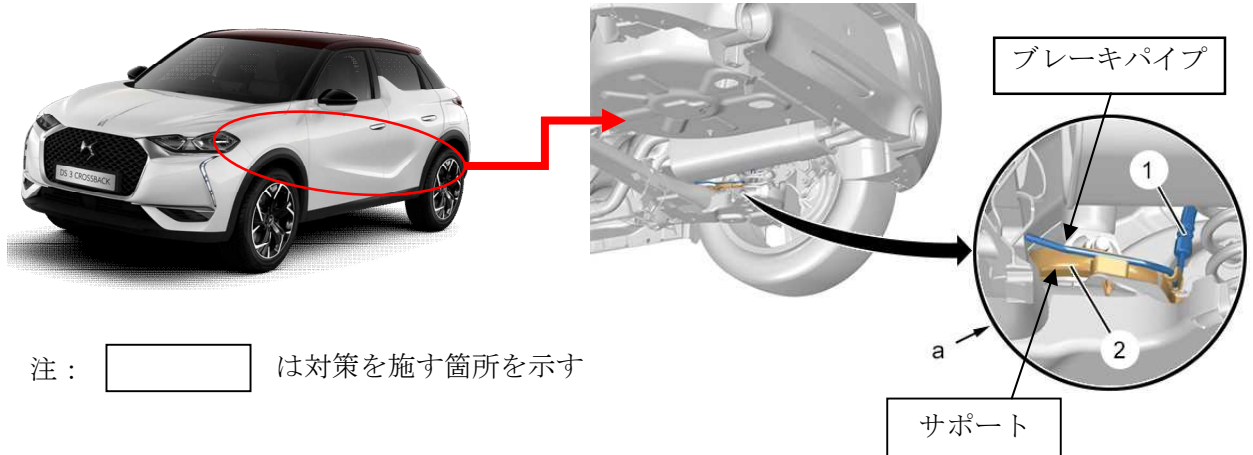
リアのブレーキパイプにおいて、組み付け方法が不適切なため、ブレーキパイプがサポートに適切に組み付けられていないものがある。そのため、走行時の振動等によりブレーキパイプに過大な負荷がかかり、ブレーキパイプが破損しブレーキフルードが漏れて、最悪の場合、制動力が低下するおそれがある。

全車両、リアのブレーキパイプの組み付け状態を点検し、適切に組み付けられていない場合はブレーキパイプを新品に交換し、正規の位置に組み付ける。また、全車両、結束バンドでブレーキパイプをサポートに固定する。
