改善箇所説明図

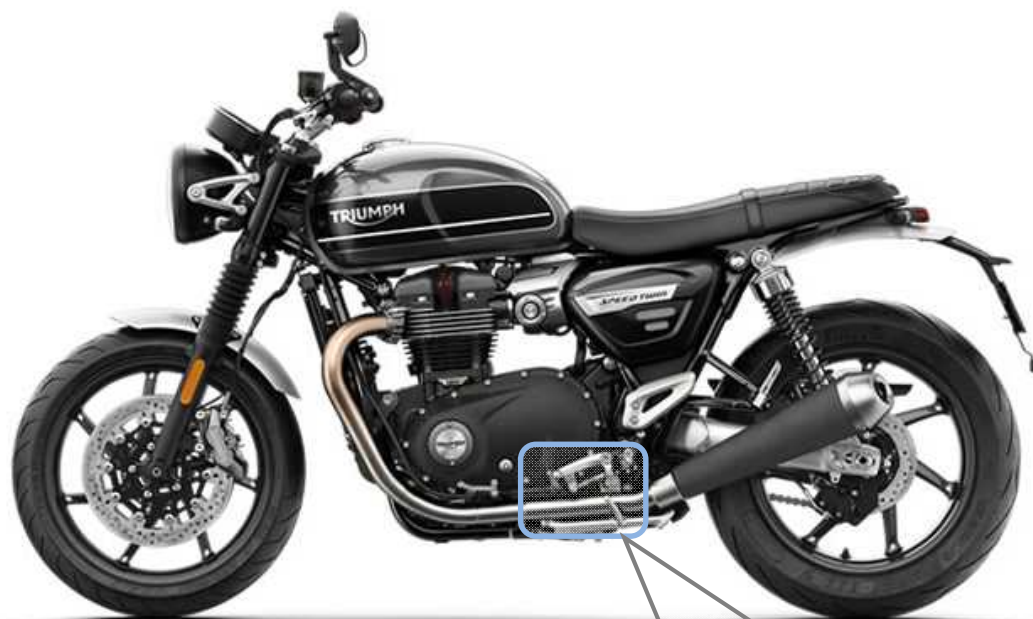
基準不適合発生箇所

注： は改善箇所を示す。

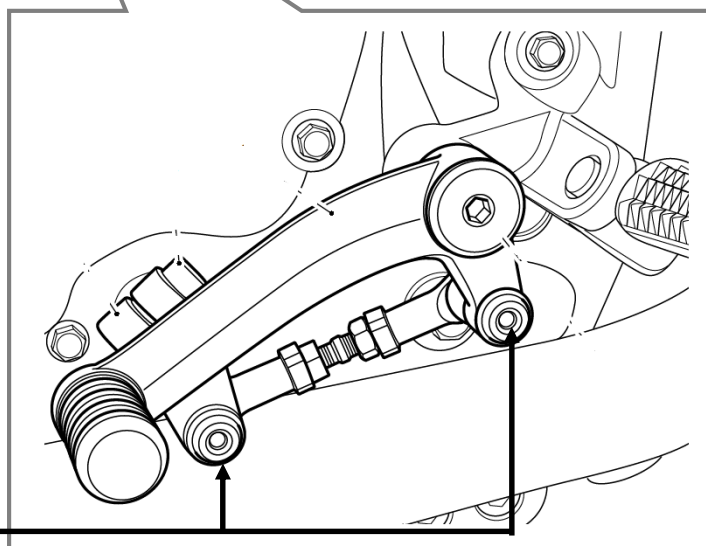
リンケージ固定部

ギヤチェンジリンクージのネジ部において、製造工程の作業手順が不適切なため、ネジロック剤の効果がなくなっているものがある。そのため、ギヤチェンジ操作を繰り返すとネジが緩み、最悪の場合、リンクージが外れ、ギヤチェンジ操作ができなくなるおそれがある。

全車両、ネジ部のネジロック剤を除去し、正常なネジロック剤を塗布して組み付ける。

識別： 対策後は車台番号の末尾付近に赤色のペイントマークを塗布する。
