改善箇所説明図

BMW C400GT

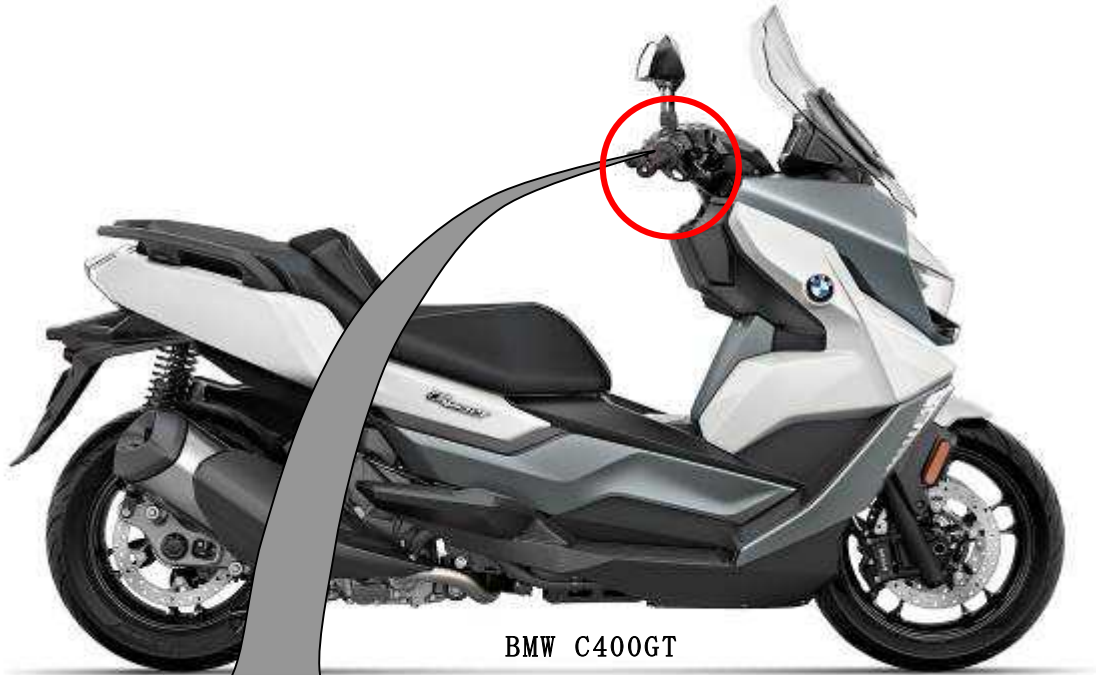
① スロットルケーブルロックナット

② スロットルケーブル

③ スロットルケース

注：②および③は処置を施す部位を示す

基準不適合発生箇所

スロットルケーブルにおいて、防水設計が不適切なため、当該ケーブルに雨水等が浸入することがある。そのため、低温時に浸入した水が凍結し、最悪の場合、アクセルグリップが戻らず、原動機の回転が下がらなくなるおそれがある。

全車両、スロットルケースに水抜き用穴を開け、ケーブルの防水処理を行う。

スロットルケースに白ペイントマークを付ける。
