## 改善箇所説明図

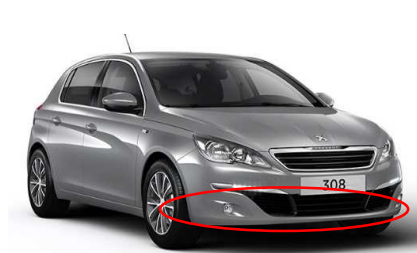
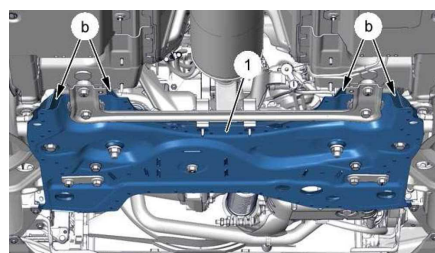
フロントサブフレーム

フロントサブフレームにおいて、製造機器のメンテナンスが不適切なため、防錆処理が不十分なものがある。そのため、サブフレーム内部に腐食が発生し、当該サブフレームが破損して、最悪の場合、ロアアームが適切に保持できずに走行安定性が損なわれるおそれがある。

全車両、フロントサブフレームを対策品に交換する。
