改善箇所説明図

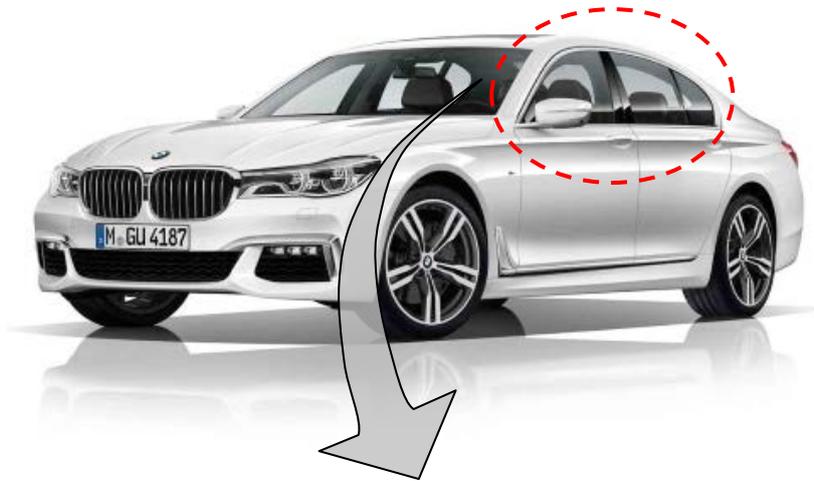
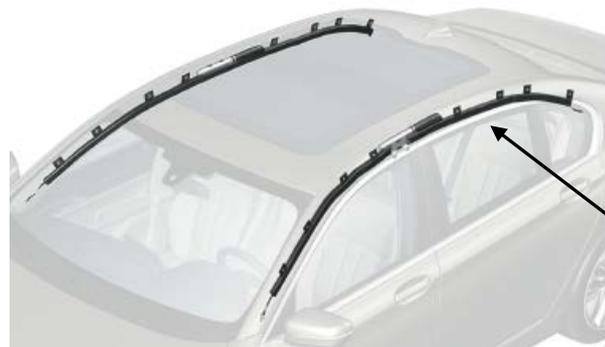
ヘッドエアバッグ

基準不適合発生箇所

ヘッドエアバッグ装置のインフレーター（膨張装置）において、製造時の湿度管理が不適切なため、ガス発生剤が吸湿している可能性がある。そのため、ヘッドエアバッグ作動時にインフレーターの圧力が高くなりすぎて、インフレーターから点火装置が外れたり、ヘッドエアバッグが正常に作動しなかったりして、乗員が負傷するおそれがある。

全車両、該当するヘッドエアバッグを対策品に交換する。

識別：左フロントドア、ロワヒンジのボルトの頭に白ペイントを塗布する。
