## 改善箇所説明図

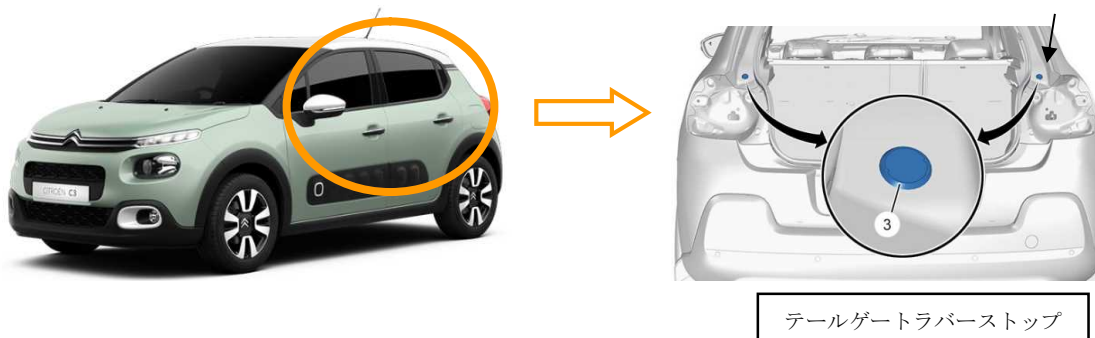
注：  は対策する箇所を示す

テールゲートラバーストップにおいて、防水性評価が不十分なため、取付部からテールランプ内に水が浸入することがある。そのため、電気回路がショートして、方向指示器及び後退灯が点灯しなくなるおそれがある。

全車両、テールゲートラバーストップを新品に交換し、シール剤を塗布する。なお、テールランプ内に水が浸入した痕跡がある場合は、テールランプを新品に交換する。
