改善箇所説明図

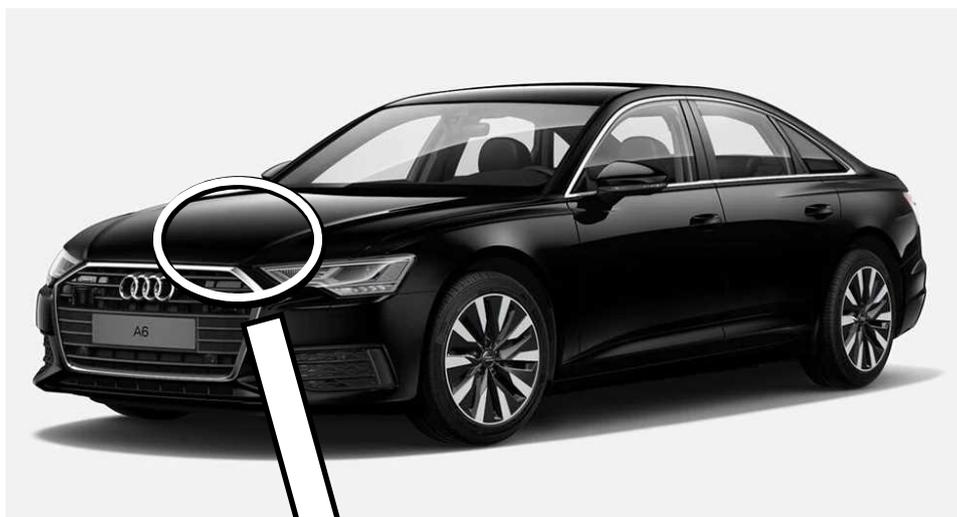
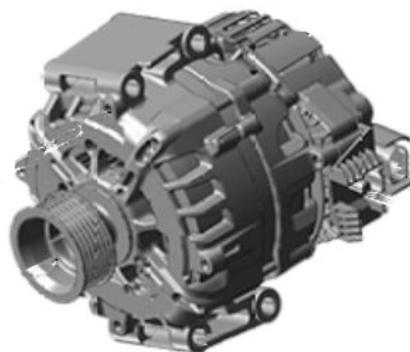
スターターオルタネーター

基準不適合発生箇所

スターターオルタネーターにおいて、製造公差の設定が不適切なため、ハウジングに隙間が生じているものがある。そのため、内部に水分が浸入し、スターターオルタネーター内の回路が短絡すると過熱して、最悪の場合、火災に至るおそれがある。

全車両、スターターオルタネーターを対策品に交換する。

識別：車両識別プレートの下側に、ピンク色で直径5mm程度のマークを塗布する。

また、点検整備記録簿の該当欄に「日付、走行距離、ワークショップスタンプと担当者名、リコール：外-3052 スターターオルタネーターの改修」と記入する。
