# 改善箇所説明図

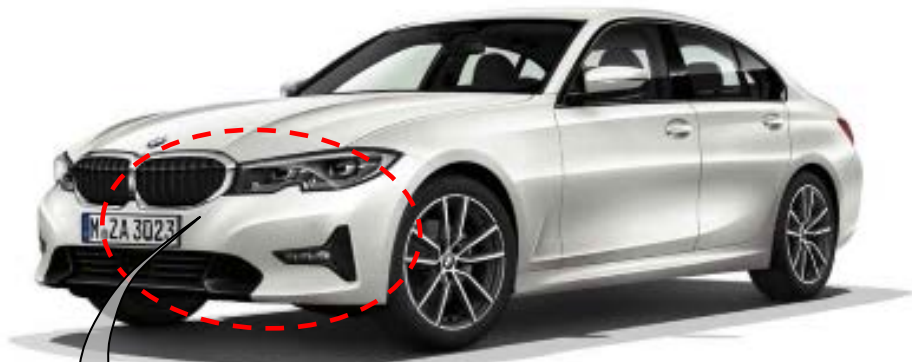
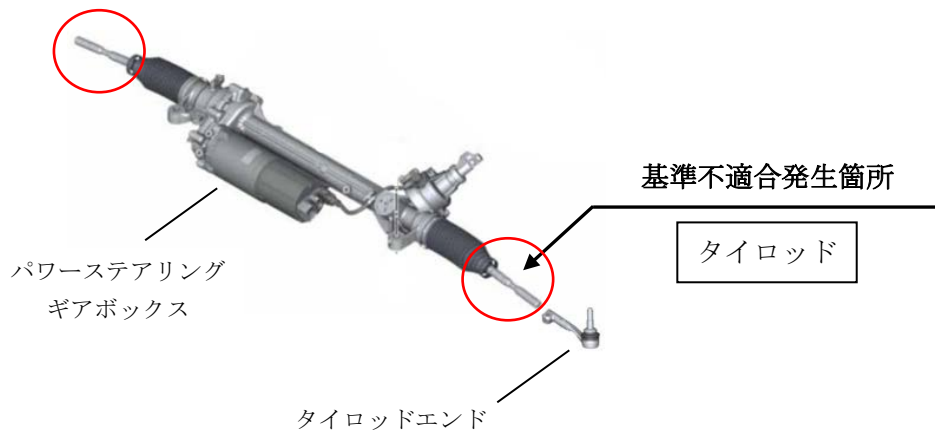
図：左ハンドル仕様

タイロッドにおいて、強度検討が不十分なため、耐久性が不足している。そのため、外気温が高い環境下や路面から受ける振動により破断し、最悪の場合、操舵できなくなるおそれがある。

全車両、タイロッドを対策品に交換する。

識別：左フロントドア、ロワヒンジのボルトの頭に白ペイントを塗布する。
