改善箇所説明図

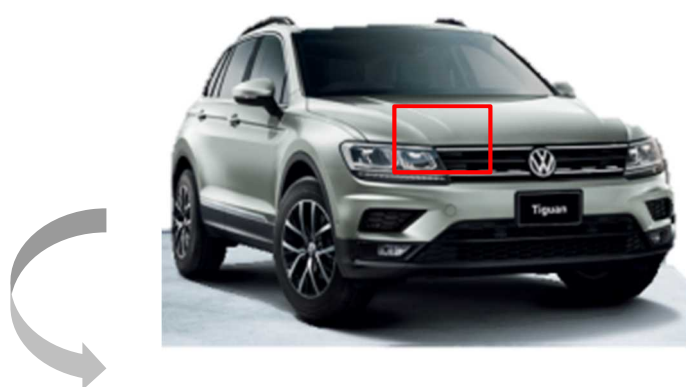
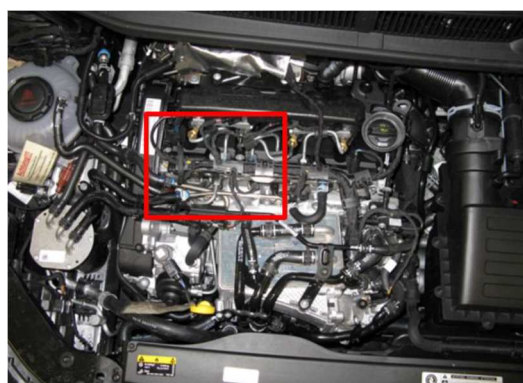
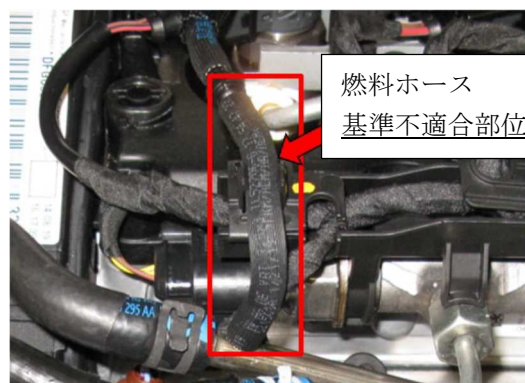
は交換する部品を示す

燃料ホースにおいて、材料配分が不適切なため、耐久性が不足しているものがある。そのため、燃料ホースが早期劣化し亀裂が生じて、最悪の場合、燃料が漏れるおそれがある。

全車両、燃料ホースの製造時期を確認し、該当する部品が装着されている場合は、良品へ交換する。
