## 改善箇所説明図

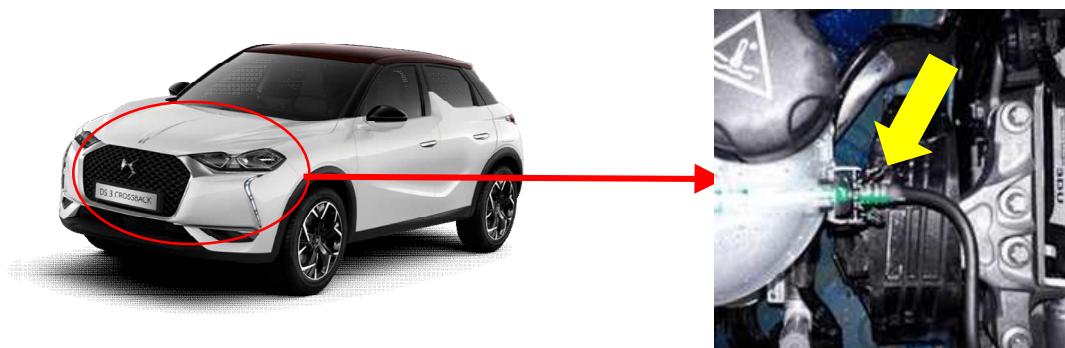
リザーバータンク

冷却装置のリザーバータンクにおいて、金型の確認が不十分なため、ブリーザーホース接続孔の内径が基準値より大きいものがある。そのため、ホース接続部から冷却水が漏れ、最悪の場合、水温警告灯が点灯してエンジンオーバーヒートに至るおそれがある。

全車両、リザーバータンクの製造メーカー・製造週を確認し、該当する場合はリザーバータンクを対策品に交換する。
