改善箇所説明図

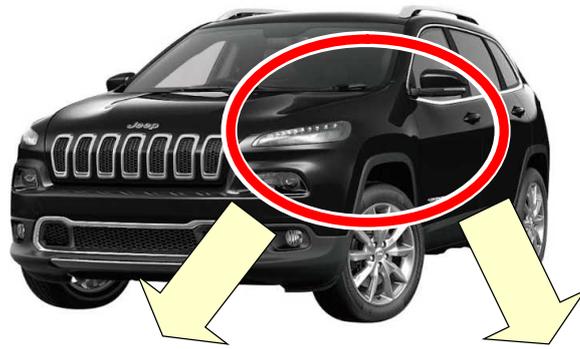
パワートランスファーユニットにおいて、制御プログラムが不適切なため、不整地における過負荷走行を行うなどにより当該ユニットが故障した際にセーフモードが機能せず、警告灯の点灯なく前輪に動力が伝達されず走行不能になるとともに、パーキングロックが効かなくなるおそれがある。

全車両、パワートランスファーユニットに関わる制御プログラムを、セーフモード機能を追加した対策プログラムに書き換える。

(追加されるセーフモード機能)

当該故障時に、①警告灯を点灯させ、駆動方式をAWDに切替えて走行を維持させる、②Pポジションに操作した際、パーキングブレーキが連動する。

識別 : データリンクコネクタ上部に黄色ペイントを塗布する。
