改善箇所説明図

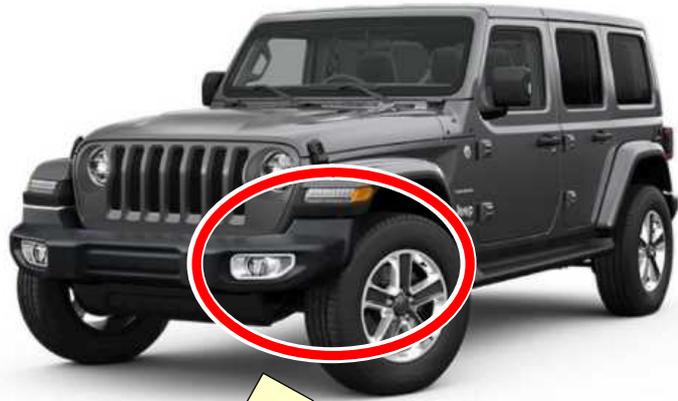
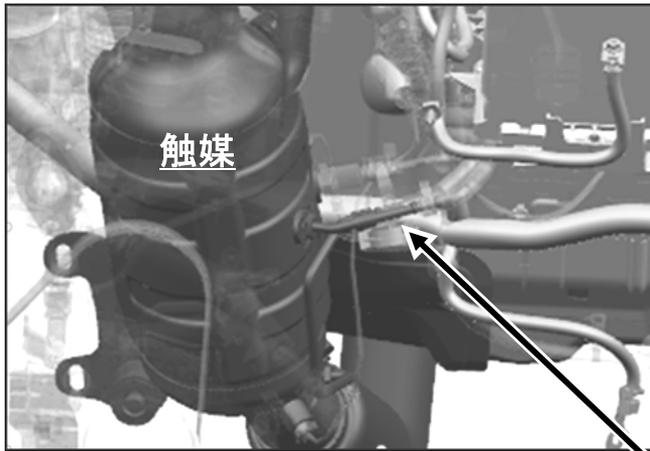
エンジンルーム内

基準不適合部位

トランスミッションハーネス

トランスミッションハーネスの配策が不適切なため、ハーネスと触媒との距離が十分に確保されていないものがある。そのため、触媒の熱によりハーネスが溶損し、最悪の場合、走行中にエンジンが停止するおそれがある。

全車両、エンジンルーム内のトランスミッションハーネスの配策を修正する。なお、ハーネスが溶損している場合には、ハーネスを新品に交換する。
