改善箇所説明図

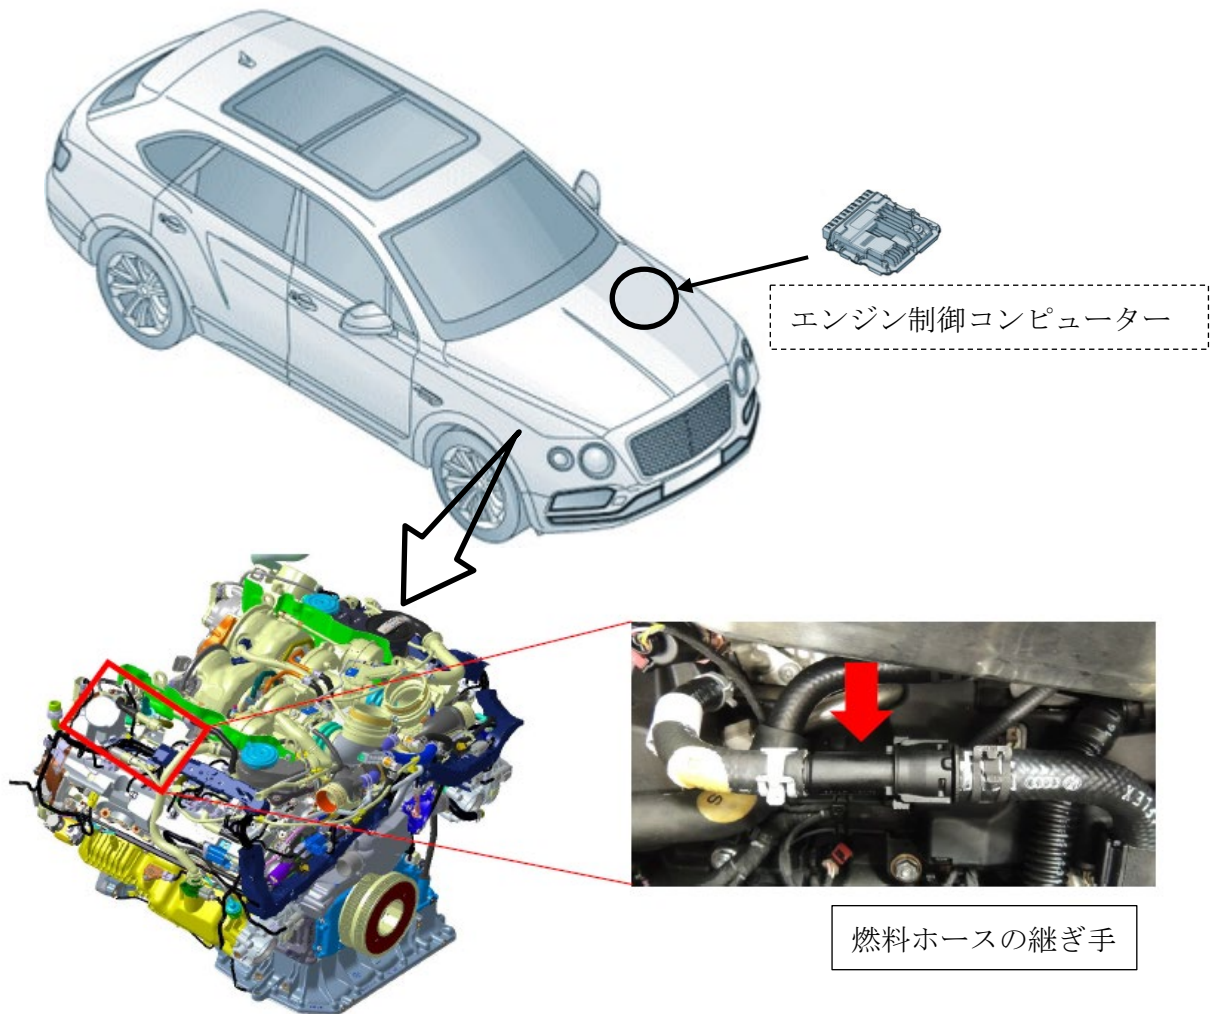
エンジンルーム内の燃料ホースの継ぎ手において、耐熱評価が不十分なため、耐熱性が不足している。そのため、エンジンルーム内の高温により劣化し亀裂が生じて、最悪の場合、燃料が漏れるおそれがある。

全車両、燃料ホースと継ぎ手の一体部品を対策品に交換する。また、エンジン制御コンピューターのソフトウェア番号を確認し、古い番号の場合はエンジン冷却ファンの作動制御が変更された対策プログラムに書き換える。

改善後は、エンジン制御コンピューターの電気コネクタに赤色及び黄色のペイントを行い識別とする。
