改善箇所説明図

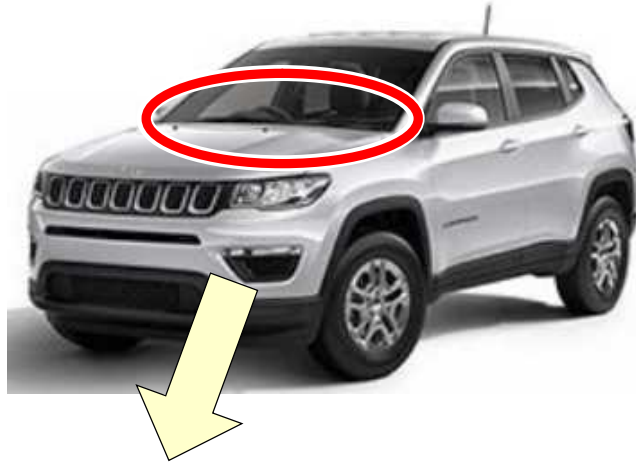
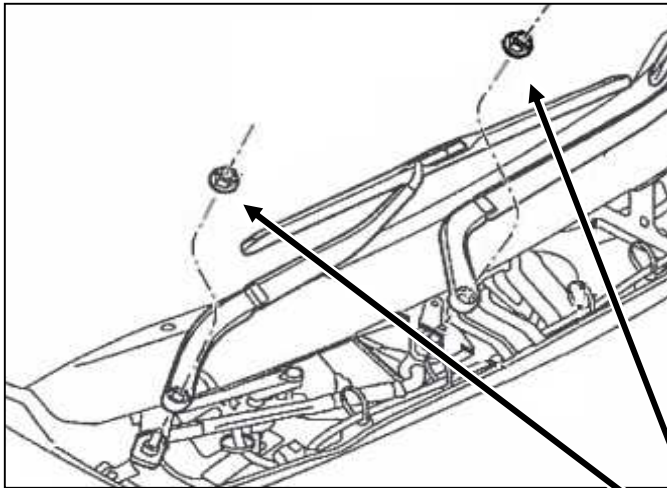
ワイパーアーム取付ナット

基準不適合部位

ワイパーアーム取付ナットにおいて、締付トルクの機器設定が不適切なため、ワイパーアームがピボットシャフトに十分に固定されていないものがある。そのため、使用過程においてワイパーの位置がずれ、ワイパーが適切に作動しなくなるおそれがある。

全車両、ワイパーアーム取付ナットの増し締めを行う。

識別 : 助手席側ドアロック・ストライカー下部固定ボルト頭部に黄色ペイントを塗布する。
