改善箇所説明図

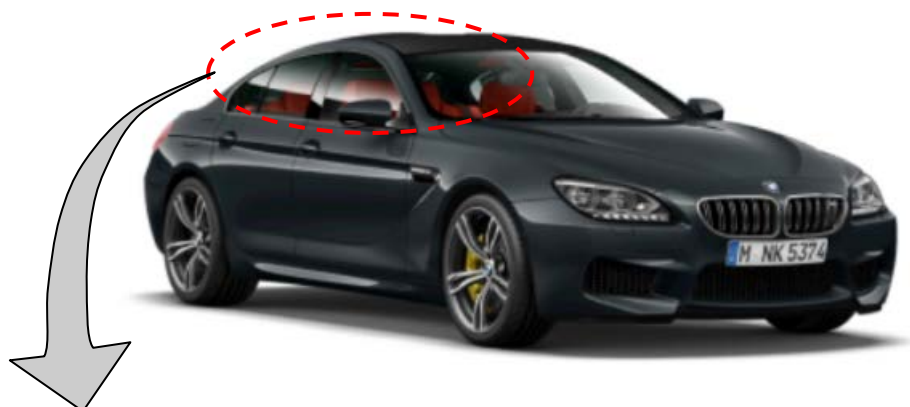
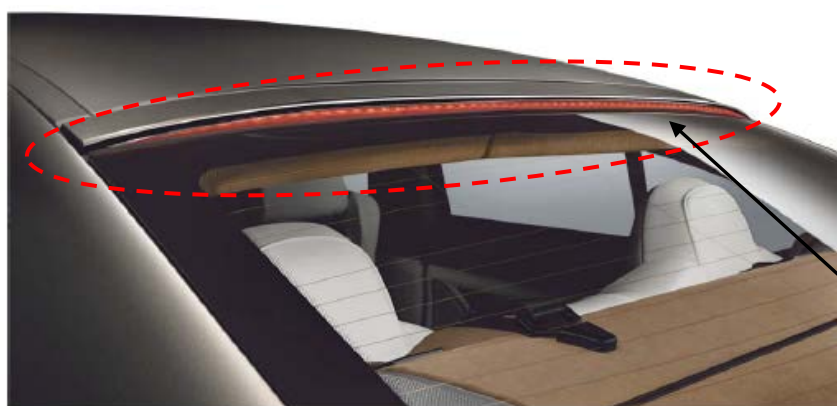
ハイマウント ブレーキライト

補助制動灯（ハイマウントブレーキライト）において、固定する機器設定が不適切なため、固定ナットの締め付けトルクが不十分なものがある。そのため、走行振動により当該ナットが緩み、異音が発生し、最悪の場合、過酷な条件下での走行においてハイマウントブレーキライトが脱落するおそれがある。

全車両、ハイマウントブレーキライトを規定のトルクで締め直す。

識別：左フロントドア、ロウヒンジのボルトの頭に白ペイントを塗布する。
