改善箇所説明図

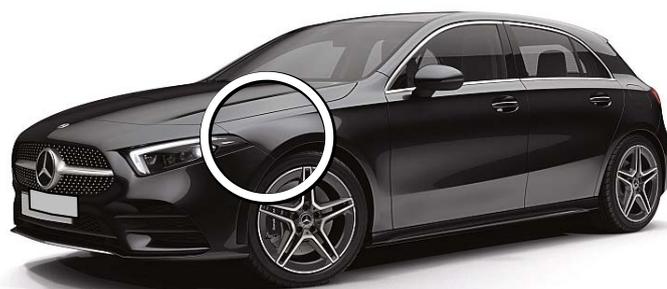
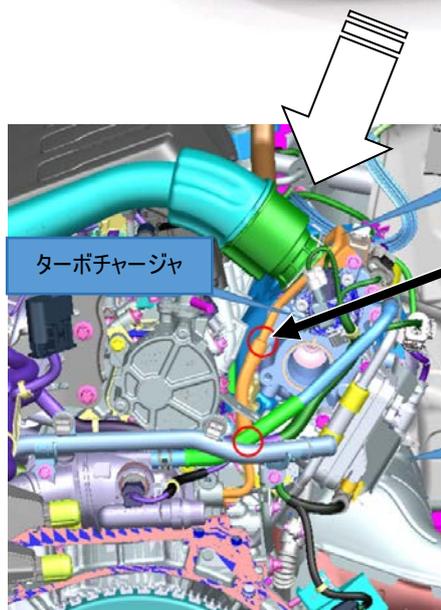
エンジンルーム左側面図

不具合発生箇所

オイル供給ホース

ターボチャージャのオイル供給ホースにおいて、製造機器の保守管理が不適切なため、カシメ不良が発生しているものがある。そのため、当該箇所からオイル漏れが発生し、最悪の場合、漏れたオイルが排気管に付着することで火災に至るおそれがある。

全車両、オイル供給ホースの製造日を確認し、該当する場合は当該ホースを良品に交換する。
